Korjauskustannuksia

Tässä korjausohjeistossa käsitellään esimerkkikohteiden avulla korjausrakentamiseen liittyviä kustannuksia, jotka on tarkoitettu esimerkinomaisesti vertailupohjaksi auttamaan omatoimista rakentajaa korjaustyön suunnittelussa ja toteutuksessa.

Julkaisija

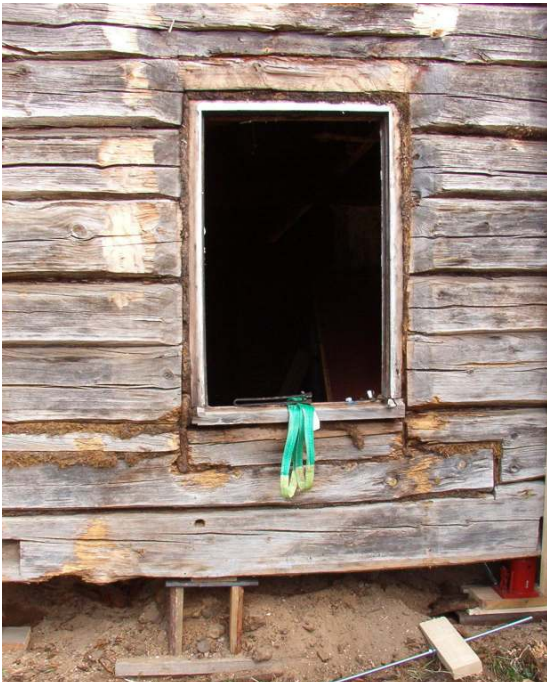
4. Tyhjillään oleva asuinrakennus ennen kengitystä. Rakennus on painunut luontaisesti ajan myötä. Tähän on syynä vajonnut perustus, mahdollinen maanpinnan kohoaminen ja näistä seurannut alimpien hirsien lahoaminen.

Rakennusta kunnostaminen aloitettiin kesällä 2003. Perustuksen vajoamisen ja maanpinnan kohoamisen myötä alimmat hirret olivat lahonneet, jonka myötä rakennus oli kengitettävä eli alimmat hirret vaihdettava. Ylempänä oli vaihdettava sadeveden lahottamia hirsii mm. ikkunoiden alta.

Alapohjarakenteiden poistamisen jälkeen rakennus tuettiin seinistä följareilla eli tukiparruilla ja nostettiin tunkeilla niiden varasta. Följarit poistettiin kengityksen jälkeen. Vanhat ikkunat ja ovet irrotettiin ennen nostoa mm. lasien rikkoutumisvaaran takia. Lahonneet hirret poistettiin ja vaihdettiin edellisenä talvena kaadetuista puista sahattuihin kuivuneisiin hirsiiin. Rakennuksen ja hirsien suuren koon takia kengitys oli melko vaativa.

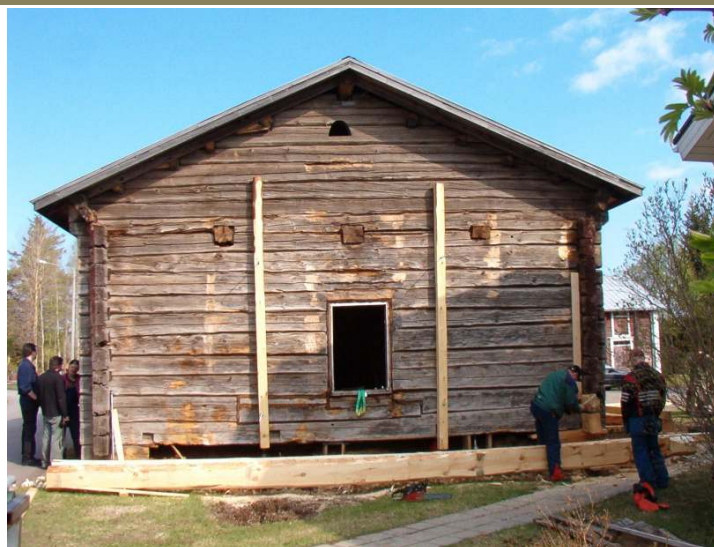
5. Kengityksessä käytettiin vanhojen vaihdettavien hirsien mitoilla valittuja suurikokoisia hirsisiä. Varaukset työstettiin karkeasti moottorisahalla ja viimeisteltiin telsolla.

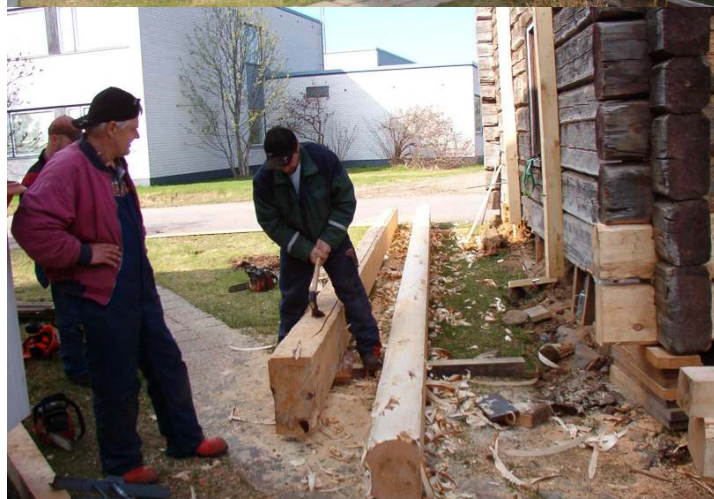
6. Kengityksen jälkeen Runkoa sitovat alimmat lahot päty ja ovet alittavat hirret on vaihdettu yhtenäisinä. sivuseinällä alin hirsi on liitetty vanhaan hirteen hammaslapaliitoksella. Ikkunan alapuoliset hirret on vaihdettu ainoastaan laholta osin. Ylemmät hirret on liitetty vanhoihin hirsiiin sormiliitoksella.

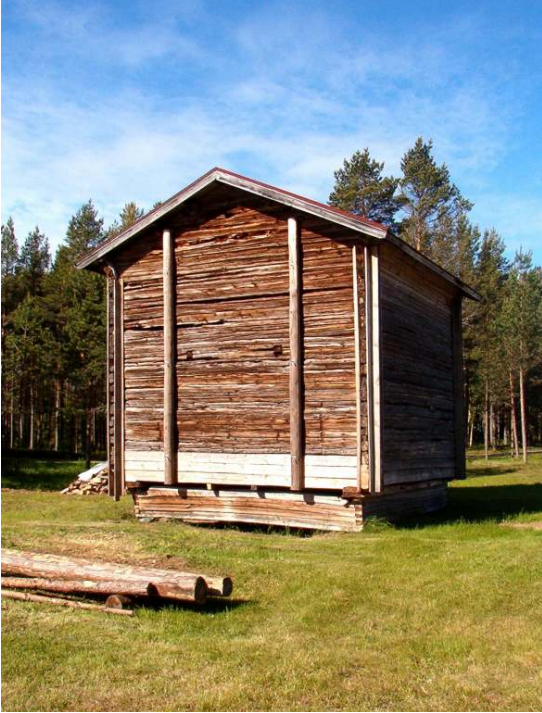
7.Aitta kunnostuksen jälkeen. Rakennuksen vanha ilme on säilynyt korjaamalla perinteisin menetelmin vain ne kohdat, jotka uhkaavat sen säilymistä.

Toinen aittarakennuksista oikaistiin ja kengitettiin kesällä 2001. Perustusten vajoamisen ja mahdollisen maanpinnan kohoamisen takia lahonneet alimmat hirret jouduttiin vaihtamaan. Epätasaisen painumisen seurauksena vääntyneet seinät tuettiin följareilla eli pystyparruilla. Noston yhteydessä nurkkakiviperustus kunnostettiin ja korotettiin. Kulumiselle alttiit hirsinurkat suojattiin laudoituksella.

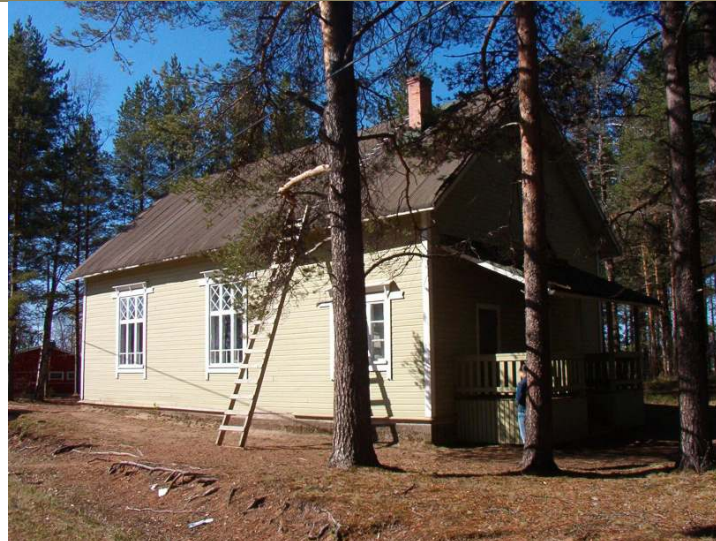
1. Rukoushuone ennen vesikaton korjausta. Huonokuntoinen kate vaatii kunnostusta ettei mahdollinen vuoto aiheuta vauriota alapuolisissa rakenteissa.

Rakennuksen vesikatteen korjaus tehtiin kesällä 2003. Alkuperäisenä katteena on päre, jonka päälle on myöhemmin laitettu kolmiorimahuopakatto, joka oli mennyt huonoon kuntoon. Vanha pärekatto säilytettiin arvokkaana kerrostumana toisaalta se toimi aluskatteena työn aikana. Vanha huopa jätettiin myös paikoilleen vähentäen purkamisesta aiheutuvaa työtä. Kolmiorimat poistettiin, jotta uuden kатteen asennus olisi yksinkertaisempaa.

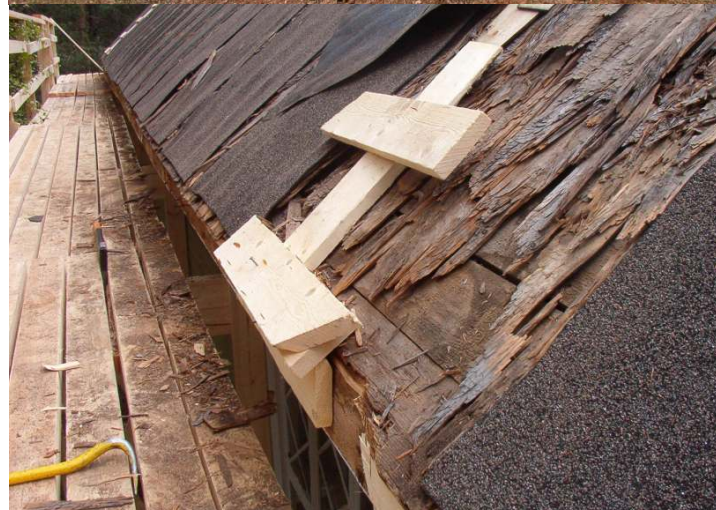
2. Alkuperäinen pärekatto säilytettiin arvokkaana kerrostumana. Päreiden ja vanhan huopakatteen jättäminen paikoilleen myös nopeutti työn tekoa. Kolmiorimat poistettiin, jotta uuden kатteen asennus olisi yksinkertaisempaa.

Vanhan huopakatteen päälle tuli laudoista ristiinkoolaus, aluskatteeksi levytys ja katteeksi kolmiorimoilla kiinnitetty bitumihuopa. Korjauksessa on huomioitu rakennuksen yksinkertainen ulkoasu, joka korostaa yksityiskohtia ja vaatii niiden huolellista kunnostusta esimerkiksi räystään muotoilussa.

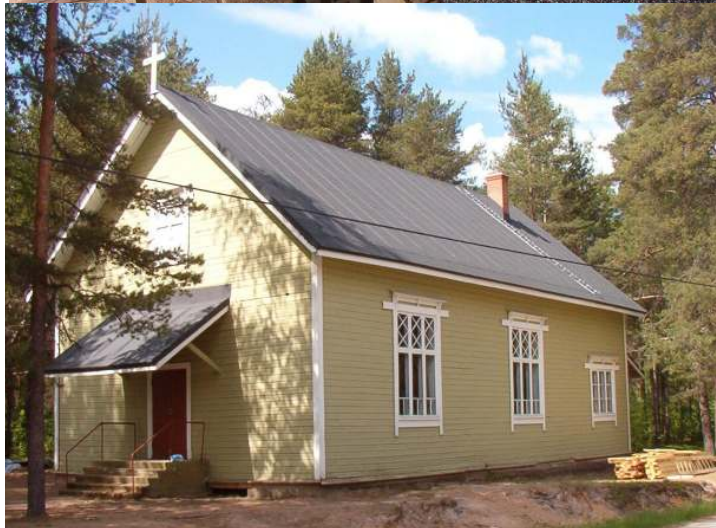
3. Vesikatto korjauksen jälkeen. Hyvin tehty kolmiorimabitumihuopakate kestää ainakin seuraavat 20-30 vuotta ja sopii ulkonäöllisesti rakennuksen tyyliin.
