# Luonnonkiviset rakenteet - Kivinavetat

*Tässä korjauskortissa käsitellään kivrakenteisten karjasuojien yleisiä korjausperiaatteita niin materiaalien kuin rakenteidenkin kannalta. Lisäksi esitellään yleisimmät vaurioiden aiheuttajat sekä vauriotyypit esimerkein. Korjausohjeiden noudattamisessa on sovellettava tapauskohtaista harkintaa. Korjauskortti on laadittu yhteistyössä Museoviraston kanssa liittyen laajempaan kivisten rakenteiden korjausohjeistoon.*

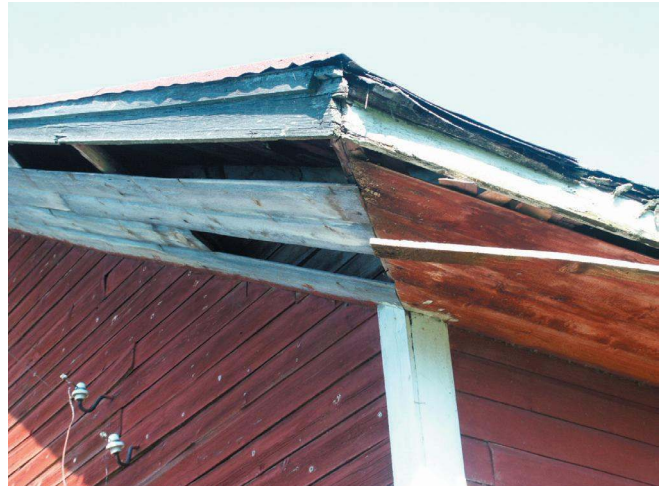
Yllä oikealla: Räystään alareunan puuosat ovat päässeet huonoon kuntoon, eivätkä suojaa alapuolisia rakenteita parhaalla mahdollisella tavalla. Myös kattovesikourut puuttuvat. (Iso-Liikanen, Kiiminki)

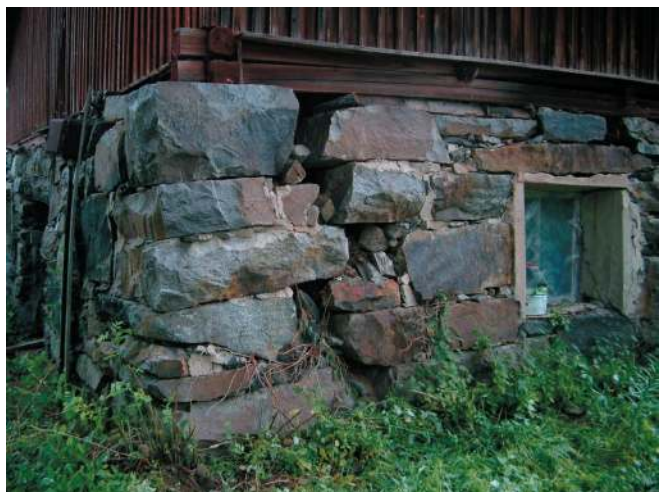
Alla oikealla: Nurkan työntyminen ulospäin. Tällaista vauriota voi yrittää korjata purkamalla ja latomalla kivet uudelleen. Vaurion aiheuttaja ja sen eteneminen tulisi kuitenkin selvittää ensin. Navetta on rakennettu 1900-luvun alussa, ja kylmilleen jäätyään se on päässyt rapistumaan pääasiassa routavaurioiden vuoksi. Omistajalla on kuitenkin tarkoitus korjata rakennus jälleen käyttökuntoon ja osaksi perinteikästä pihapiiriä. (Puro, Kiiminki)

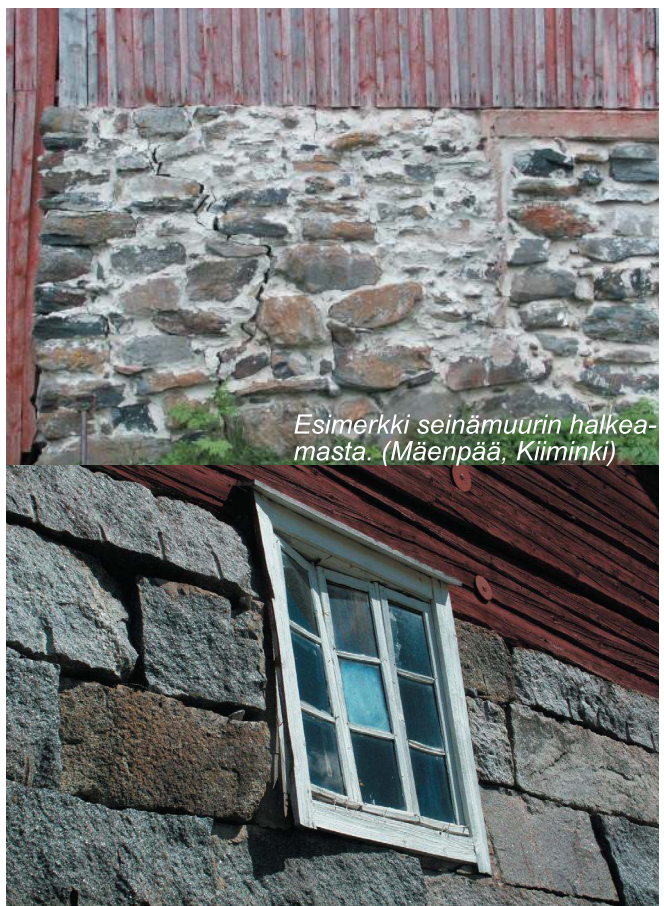
*Esimerkki seinämuurin halkeamasta. (Mäenpää, Kiiminki)*

*Kuva: Muurissa on vettä kerääviä rakoja, jolloin vesi pääsee jäätyessään liikuttamaan kiviä ja rakennusosia. Navetta on rakennettu 1900- luvulla. (Lassfolk, Ylipurmo)*

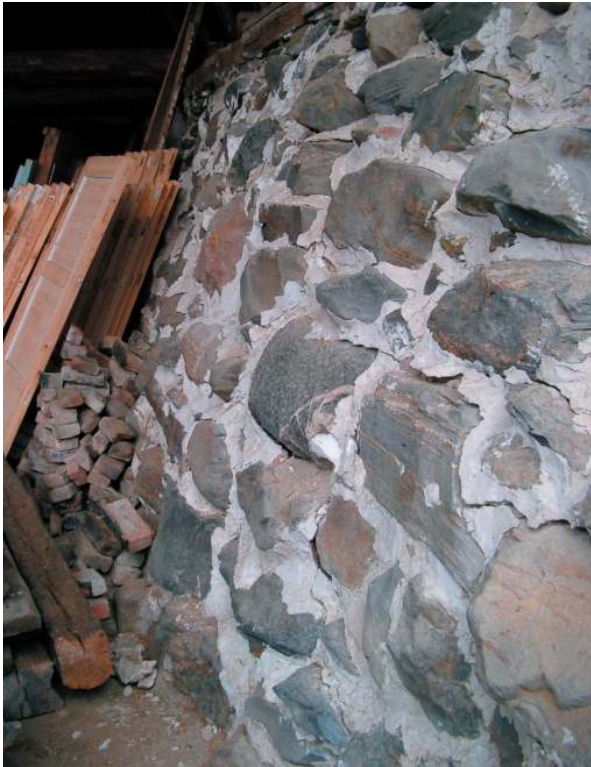
*Seinämuurin pullistuma. Tässä tapauksessa vaurio on syntynyt navetan päädyn purkamisesta, jolloin sisäpuolinen muuri on lähtenyt erkaantumaan ulkomuurista. Korjaaminen voi tapahtua purkamalla ja muuraamalla vauriokohta uudelleen, mutta koska vaurio on kertaluonteinen eikä etene, voidaan lievä pullistuma jättää myös ennalleen kunhan päädyn korjaamisesta muutoin huolehditaan. (1800-luvun alunperin laastitsematon särkykivinavetta. Mäenpää, Kiiminki)*

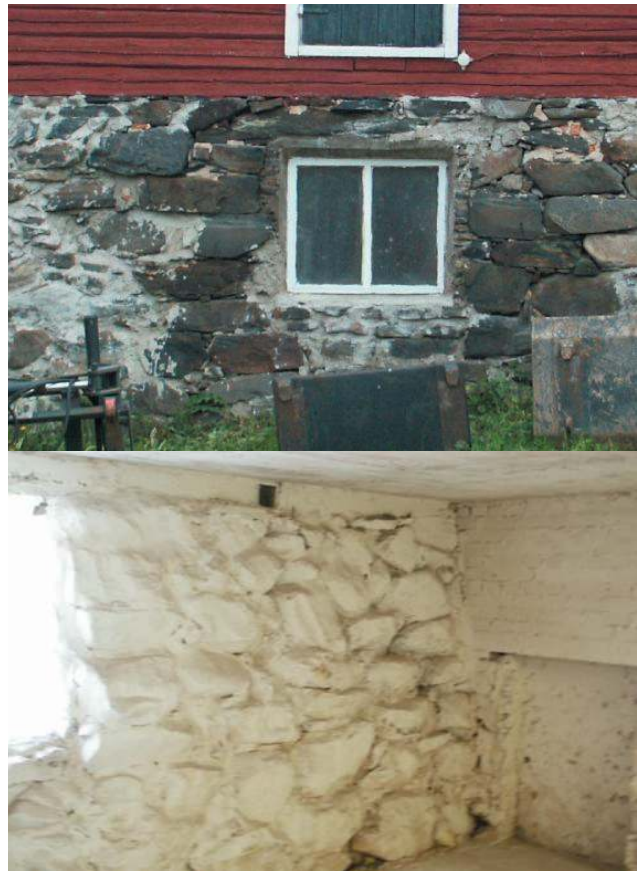
Yllä: Sortunut kivimuri on korjattu sementtipitoisella laastilla vanhasta muurista selkeästi poikkeavalla tavalla. Muuraustyössä tulisi pyrkiä alkuperäiseen kaltaiseen ilmeeseen ja välttää kivien tahrimista laastilla. Navetta on peräisin 1880-luvulta ja yhä käytössä. (Marttila, Kiiminki)

Alhaalla: Kalkkilietteellä käsiteltyä navetan sisäseinää. Kalkitseminen uusitaan huolellisesti vuosittain. (Takalo, Oulu. Särkykivinavetta 1800-luvun lopulta)

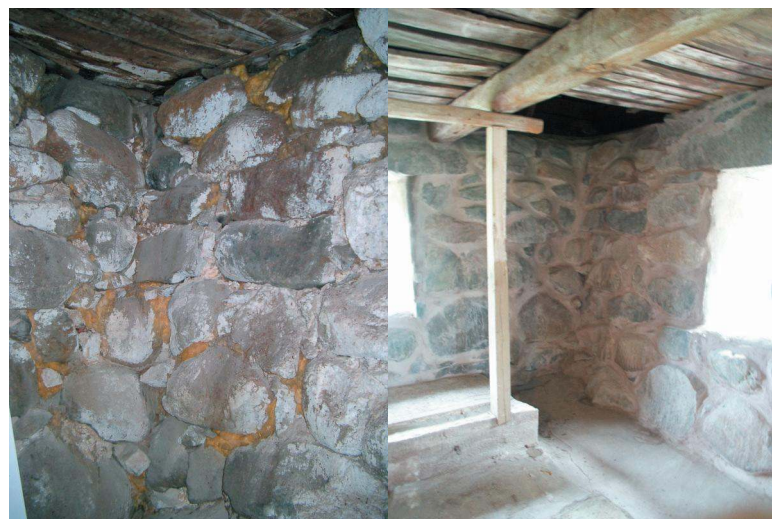
Vasemmalla korjaamatonta navetan seinää. Muuri oli käynyt hataraksi ja vetoisaksi laastisaumojen rapautumisen vuoksi. Myös eristehiekkaa oli valunut ulos seinästä. Oikealla on sama kohta korjattuna kalkkisementttilaastilla. Navetta on 1900-luvun alkupuolelta. (Brusila, li)

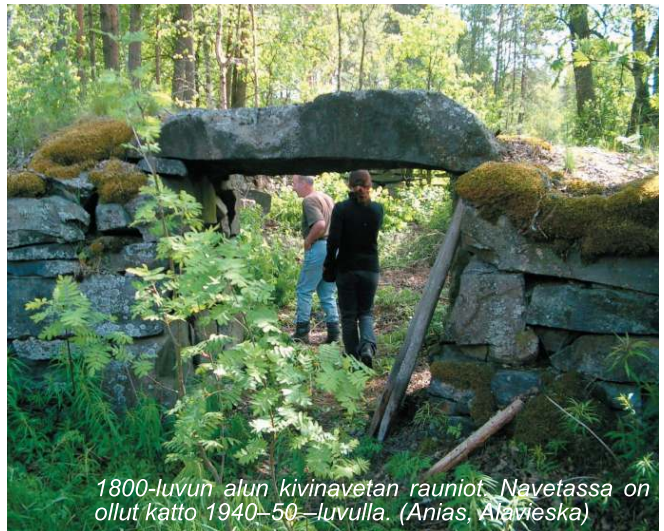
1800-luvun alun kivinavetan rauniot. Navetassa on ollut katto 1940–50-luvulla. (Anias, Alavieska)

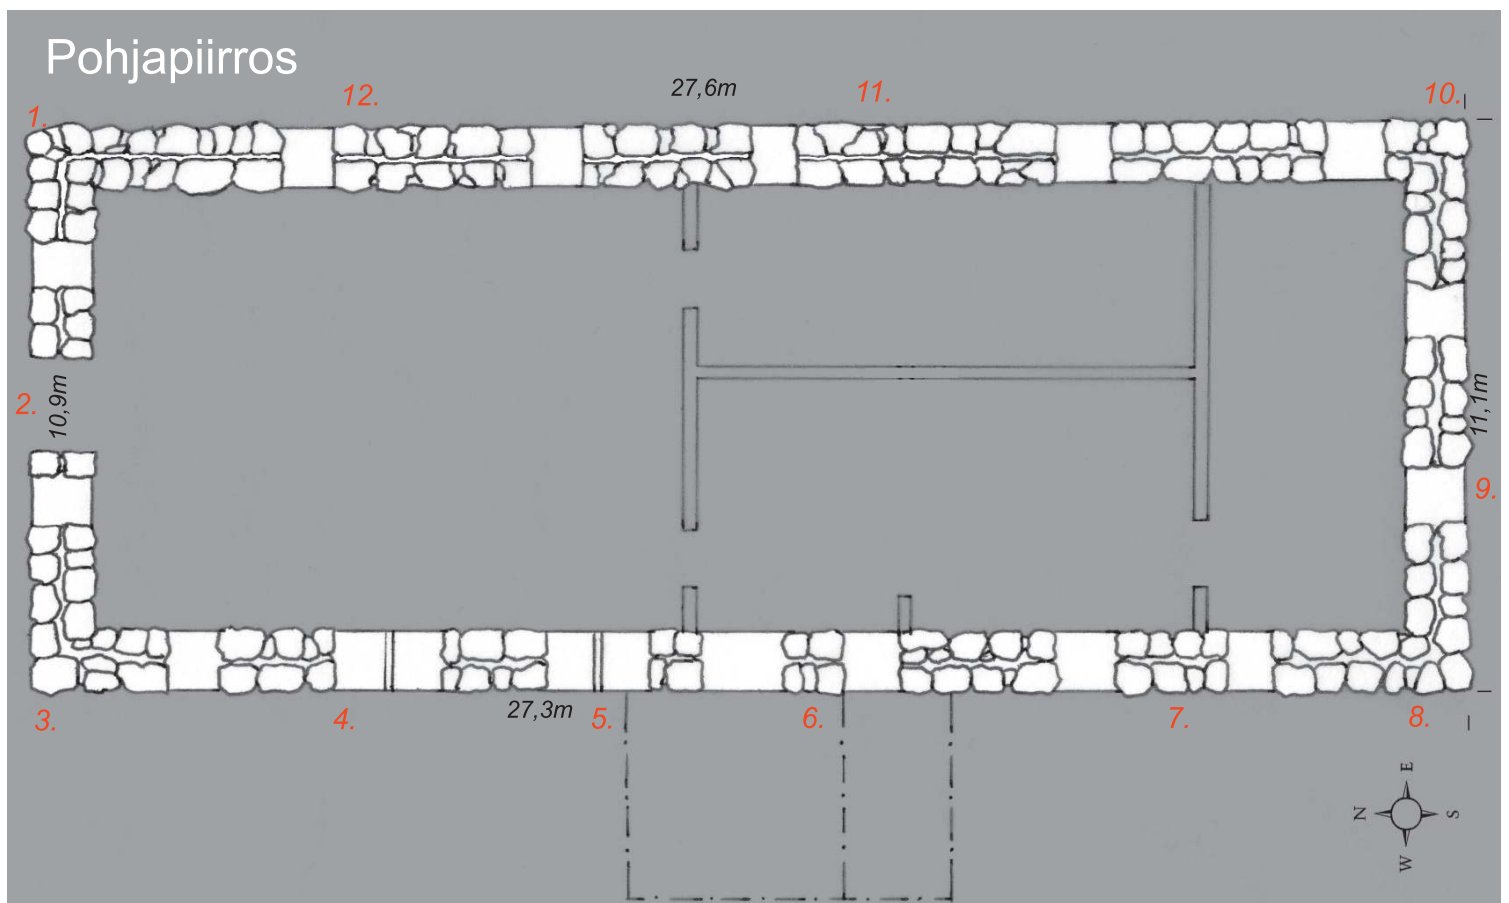
# Vauriokartoitus

7. Ikkunat ovat tässä kaikkein pahiten vaurioituneet, kivet ovat irtailleet ja siirtyneet paikoiltaan. Tämä sekä saumauksien puuttuminen on aiheuttanut pahoja vettä kerääviä rakoja muuriin. Sisämuuri on kaatunut sisäänpäin, tyhjä rako muurien välissä on n. 50 cm. Välipohja on tällä kohdin myös huonossa kunnossa, alaköökkin hirsinen väliseinä on pahoin painunut.

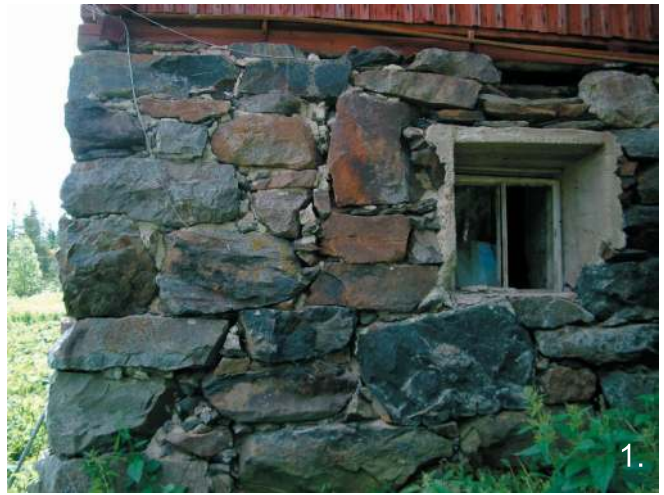
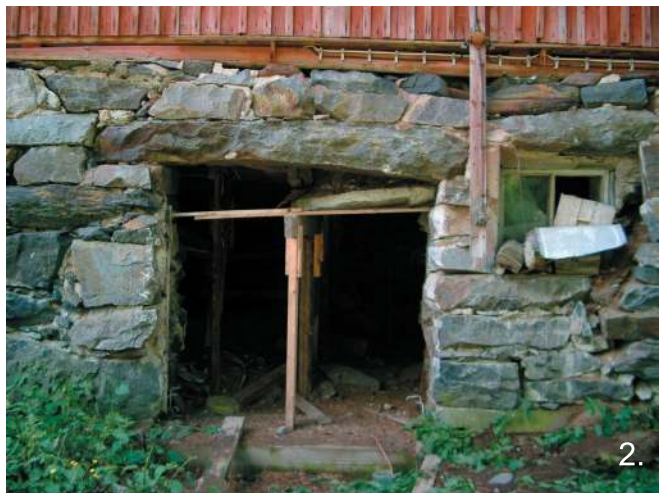
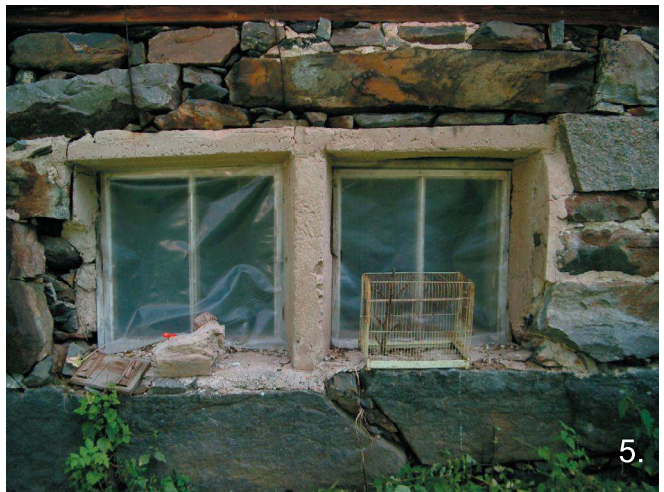
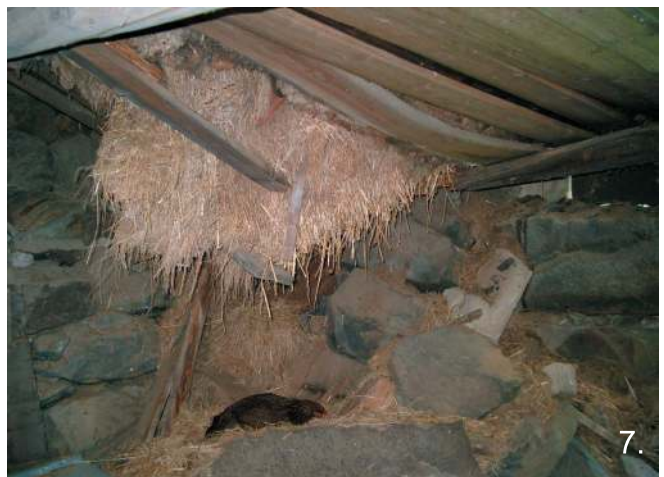
## Julkisivu etelään

11. Itäseinusta on säilynyt parhaimmassa kunnossa. Syitä tähän voi olla esimerkiksi maaston viettäminen poispäin muurista, sekä lantatunkion sijainti itäseinustalla, jolloin maan routiminen on voinut olla vähäisempää. Kivissä on nähtävissä jonkun verran halkeamia sekä rapautumista.
12. Ovi on ollut todennäköisesti leveämpi. Katekivi on jäänyt lyhyeksi ja sitä on paikattu hirrenpätkillä. Sivu on täytetty pienemmillä kivillä. Itäsivun aukotuksissa on myös 50-luvun betonipaikkauksia, ja seinämuurissa on runsaasti laastipaikkoja. Hiekkaa on valunut seinämuurista jonkun verran.

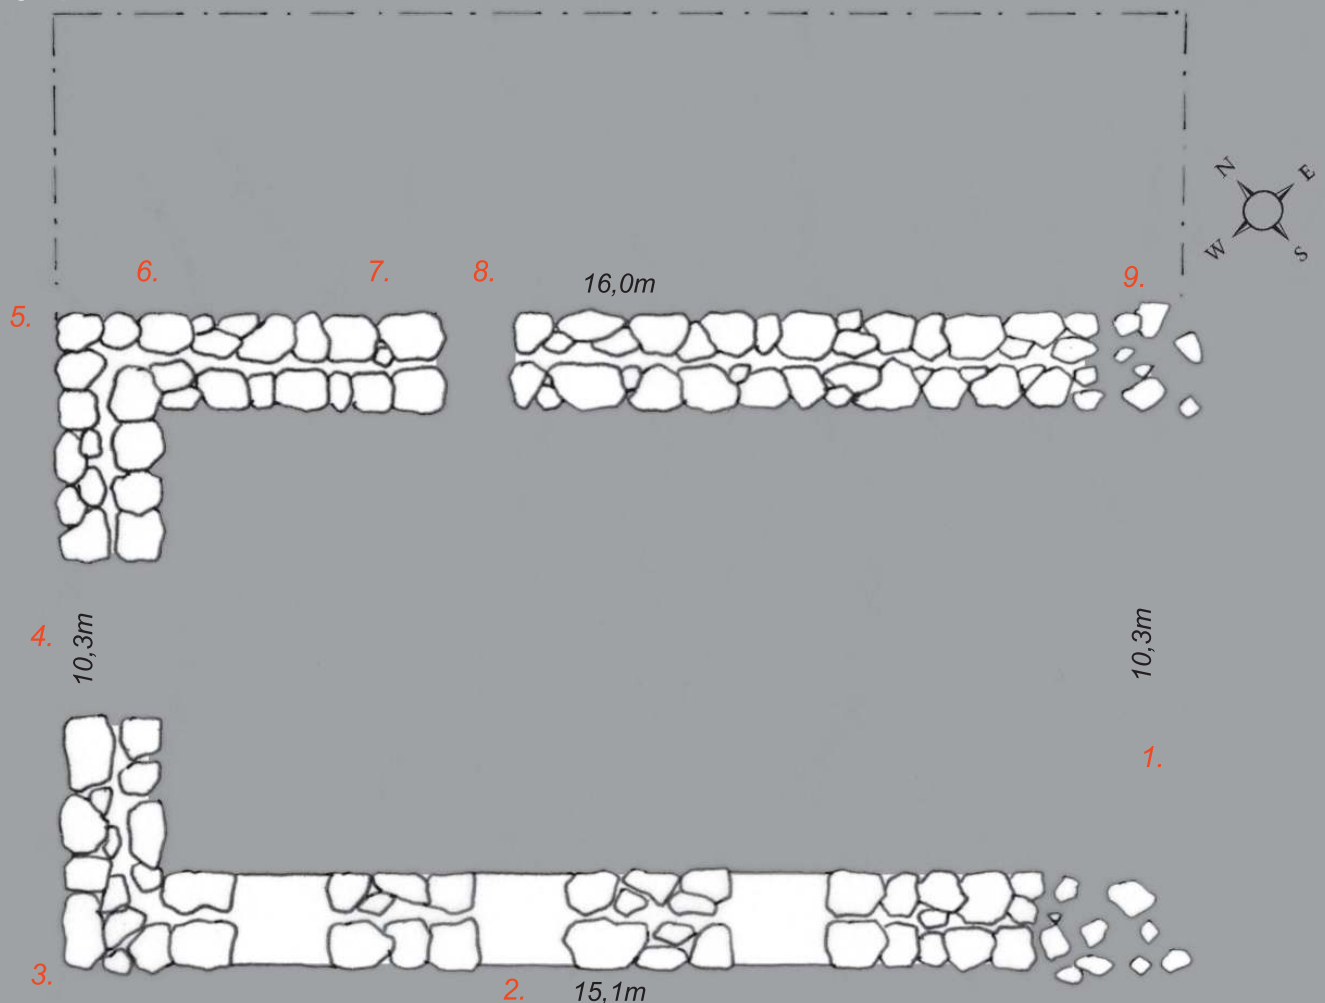
# Vauriokartoitus

1. Kivirakenne on avoin päädyn puuttumisen vuoksi (toinen puoli navettaa purettu). Muurin sisällä on noin 50 cm levyinen hiekkatäyte. Lautarakenteinen yläosa tukeutuu yhteen hirsikertaan ulomman muurin päällä, hirsi on paikoitellen laho. Välipohjan palkit tukeutuvat muurin päälle, tosin suurin osa palkeista on katkaistu ja poistettu huonokuntoisina. Vesikaton kannattajat tukeutuvat välipohjan palkkien päihin, sekä lautarakenteisen seinän pystytuokiin. Vesikatto koostuu kattotuoleista, ruoteista ja pellistä. Vanha pärekatto on jäänyt vain lautarakenteisen varasto-osan peltikaton alle.

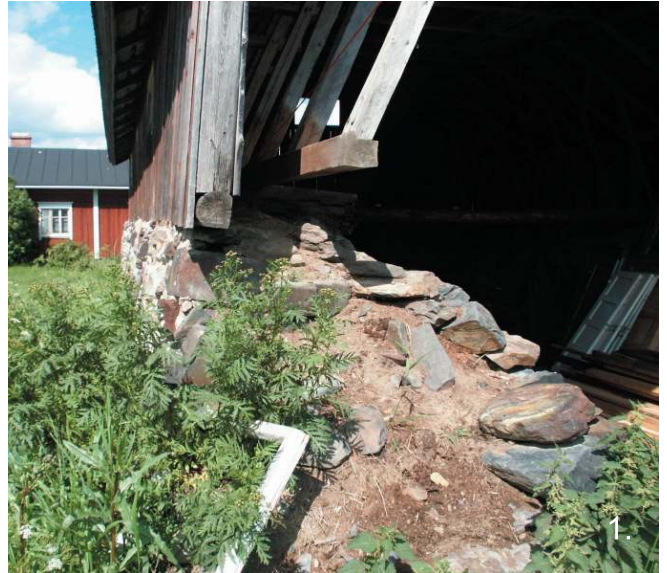
## Julkisivu lounaaseen

2. Kivimuuri on tältä osin ulkoapäin hyvä-kuntoinen, laasti on hieman rapautunut. Kaiken kaikkiaan 1980-luvulla lisätty laastisaumaus on monilta osin liian silmiinpistävä, suurpiirteinen sekä kiviä tahrannut. Ikkunoita on korjailtu betonilla, mutta ne ovat muuten puuosiltaan kelpoellisessa kunnossa. Lautaseinä on kohtuullisessa kunnossa, vanha punamultamaali vain on kulunut lähes kokonaan pois. Ikkunaukot ulottuvat puurakenteeseen osaan asti, ja ne on ylitetty betonilla. Tässä kohdin on havaittavissa kosteutta laudoituksen alaosaan, joka on imeytynyt betonista. Räystäään alla seinä on hyväkuntoista, ja yläosan ikkunat ovat myös hyvät. Sisäpuolella ikkunoita ympäröivät betonoinnit ovat osin rapautuneet ja halkeilleet.

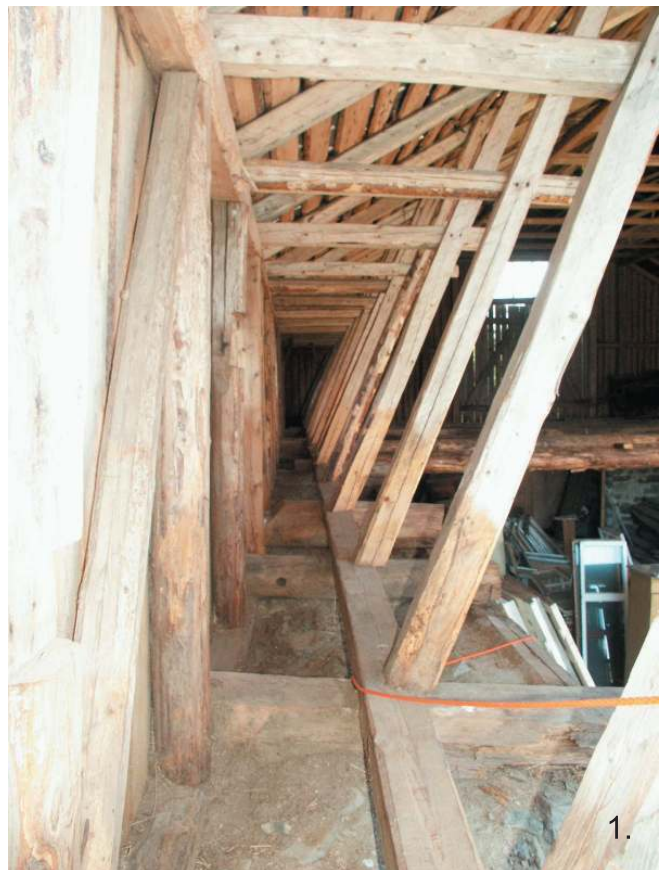
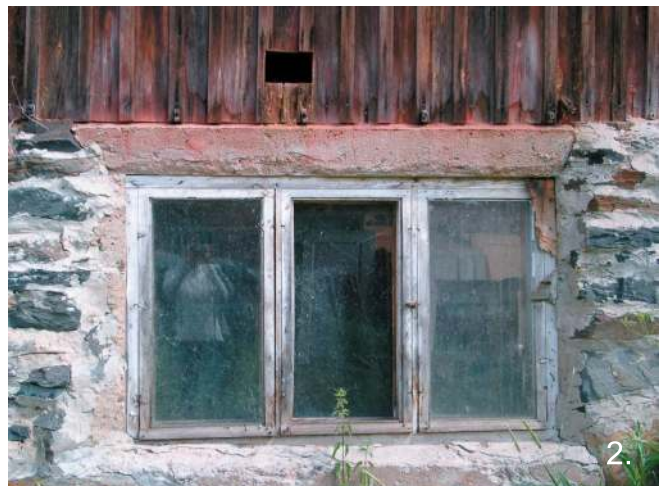
3. Nurkan kohdalla on lievä halkeama, ja laastit ovat irtoilleet kivistä. Halkeama on nurkassa myös lyhyen sivun puolella, joten nurkka on liikahtanut hieman kokonaisuudessaan.

6. Muurin yläosa on kallistunut huomattavasti sisäänpäin, ja alaosa on vastaavasti pullistunut ulospäin. Kivissä on paljon laastipaikkauksia sekä vihreää levää. Tästä päätellen vaurio voisi liittyä mahdolliseen paikalla sijainneeseen lantatunkioon. Sisäpuolelta nurkka on kunnossa, laastipaikkauksia tosin on runsaasti.
7. Keskiosaltaan muuri on suhteellisen suora tältä sivulta. Ehyimmät välipohjan palkit ovat tällä osalla. (Paksuja, pyöreitä hirsjiä)
8. Oviaukko on ryhdissään. Ovi on betonoitu sivuilta ja sen päällä on suuri betonipalkki. Sisämuurin päällä oleva palkki on huonokuntoinen.

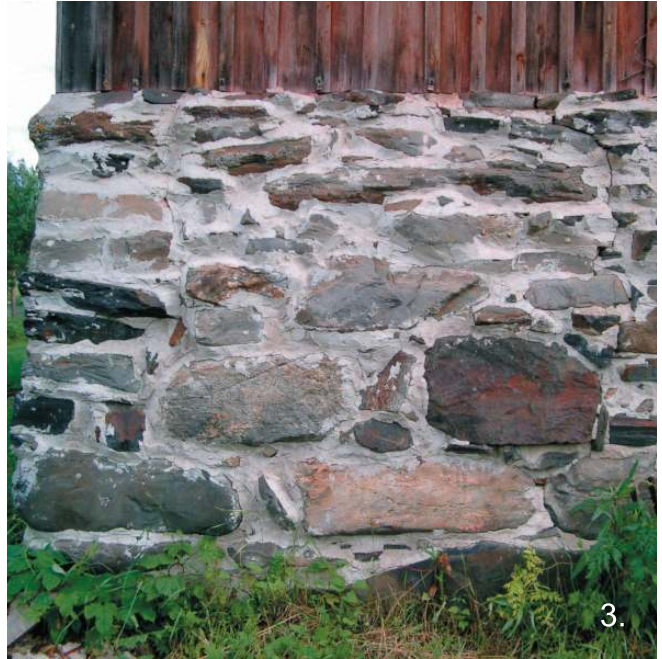
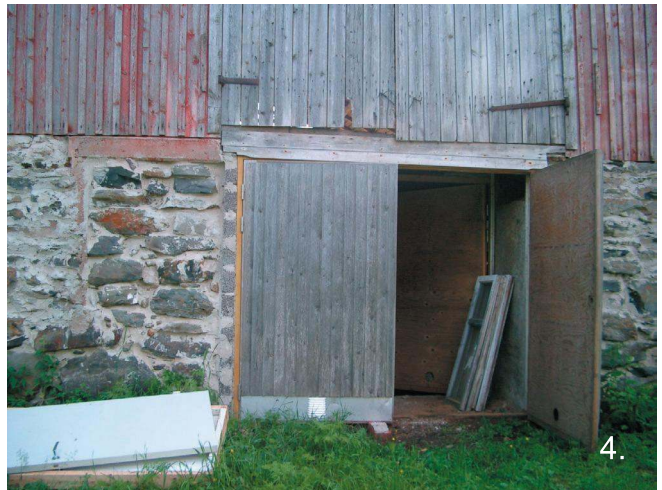
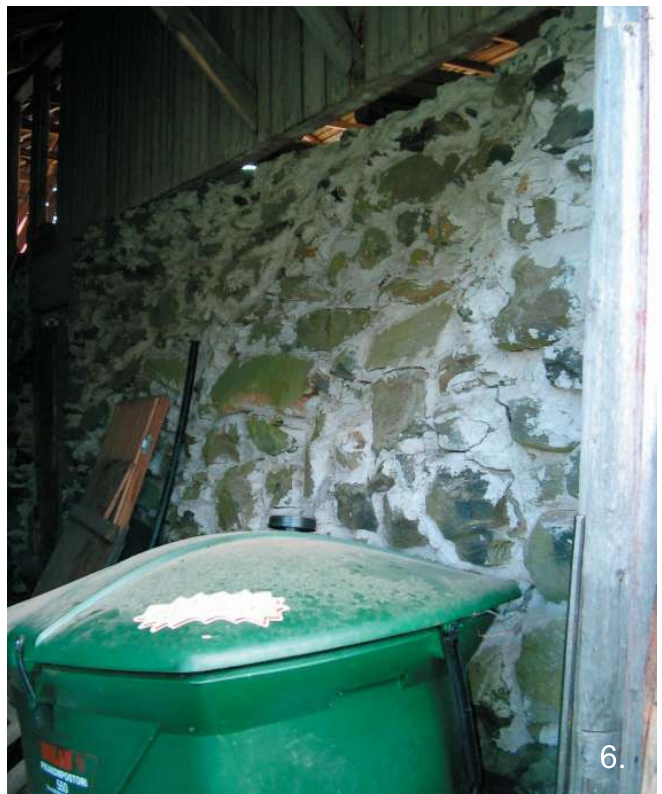
## Itänurkka

9. Nurkka on pullistunut ulospäin, siinä on ulkopuolella sekä vaaka- että pystyhalkeamia. Maa on seinän vierustalla kuivaa johtuen maaperän laadusta, alarinteestä sekä lautarakenteisesta katoksesta. (Joka on tarkoitus purkaa myöhemmin). Yläosan lautaseinä kaipaa korjausta. Sisäpuolen muuri on tältä kohdista kaatunut voimakkaasti ulospäin, ja muuri on pullistunut sisään päin melko laajasti. Laastisaumat ovat irronneet, ja myöhemmät sementtilisäykset ovat erottuvia.

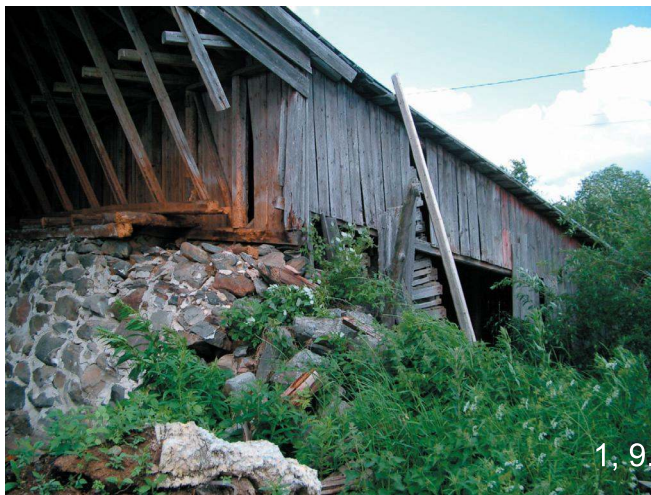
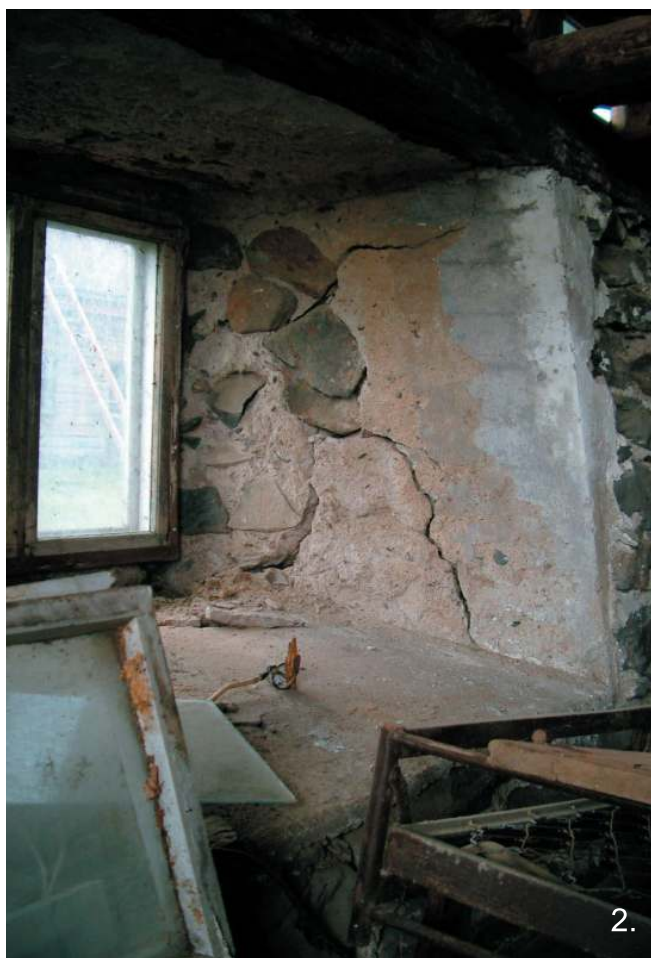
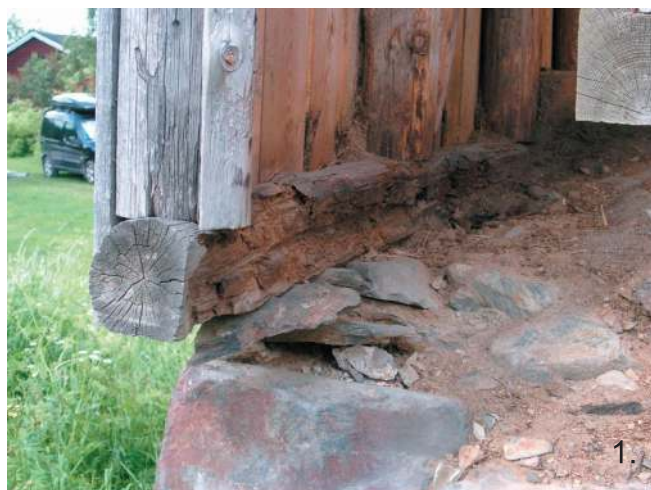
laastilla. Ongelmakohtia ovat länsisivun ikkunoiden ylitykset betonilla. Betoni kerää itseensä huomattavasti vettä, ja vesi on päässyt kostuttamaan yläpuolisia puurakenteita kapillaarisen imeytymisen vuoksi. Ikkuna-aukot voitaisiin ylittää esim. hirrellä, mutta jos betonia ei poisteta, tarvitsee se ainakin kosteussulun.

Ikkuna- ja oviaukkojen reunabetonien käsitte-  
ly voidaan tehdä myös laastilla. Rapautuneet  
betonit tulisi poistaa ja paikata. Myös ik-  
kuna-aukkojen halkeamat voidaan täyttää
