Multapenkki

Tässä korjausohjeistossa käsitellään esimerkein multapenkkirakenteeseen ja sen korjauksiin liittyviä yleisimpiä ongelmakohtia sekä huomioon otettavia seikkoja. Ohjeistossa kuvataan yleisimpiä perinteisen multapenkin toteutustapoja sekä toimintaperiaate. Samoista rakenteista on myös olemassa lukuisia seutukunnittain vaihtelevia variaatioita, joita tähän ohjeistoon ei ole sisällytetty.

Yleistä

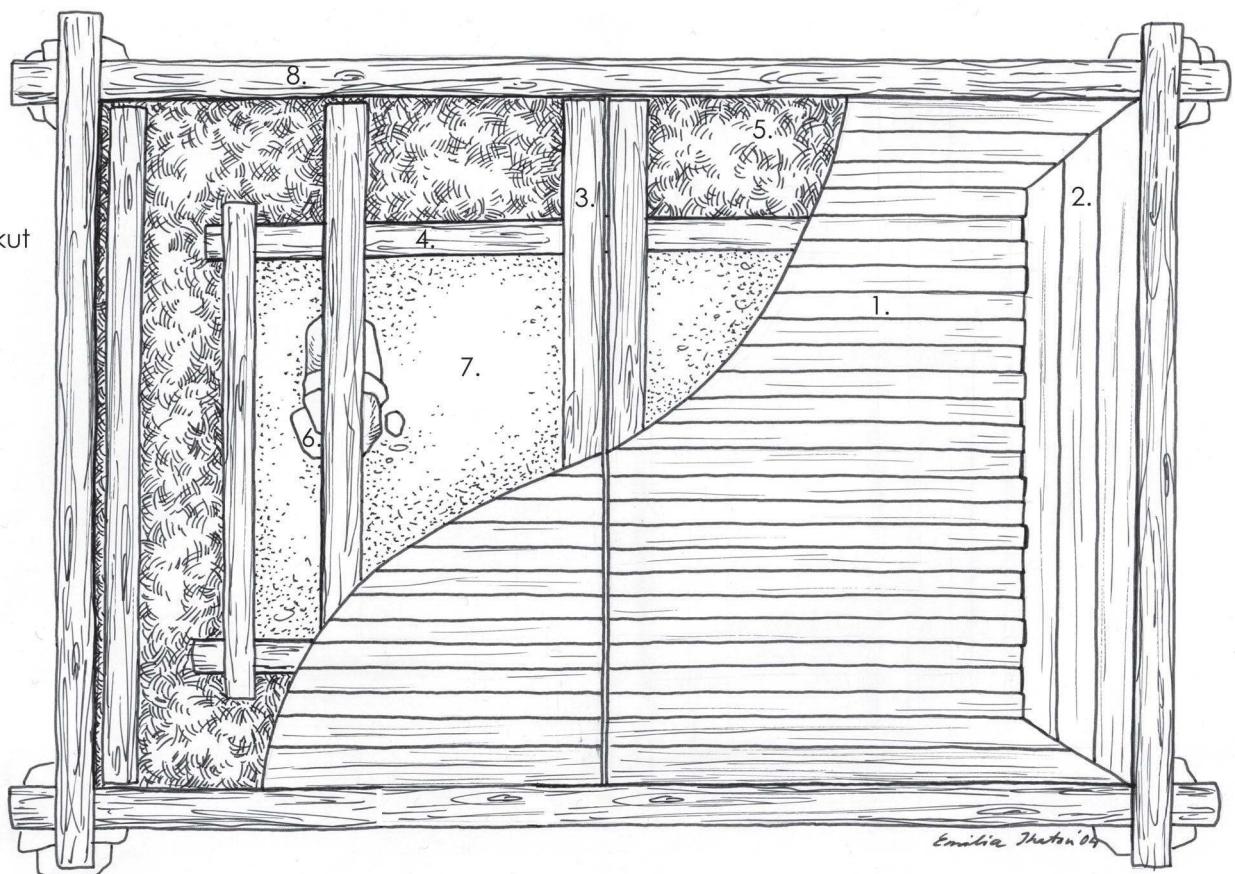
1. lankkulattia
2. irrotettavat lankut
3. lattianiskat
4. multiaishirret
5. multatäyte
6. kivipilarit
7. lattianalus
8. hirsikehikko

Kuva: Vanhan savupirtin kuvitteellinen lattiarakenne. Lattia rakennettiin yleensä puolikkaista haljaspuista, eikä varhaisimmissa lattioissa lattialankkuja kiinnitetty muuten kuin loveamalla ne kevyesti lattianiskoihin. Myöhemmin lattioita saatettiin kiinnittää tapittamalla lankkuja puutapeilla. Huonetta kiersi seinän vierustalla usein parin lattiaparren levyinen irtoparsien kehä, jotta multapenkin kuntoa päästiin helposti tarkastelemaan. Irtonaiset parret tukeutuivat päästään niskoihin tai ne tilkittiin sammaleen ja tuohen avulla paikoilleen mullan päälle. Kaikkein vanhimmissa tuvissa seinänvierillä saattoi olla pelkkä paljas hiekka ilman reunaparsia. Lattiantekotavat siis vaihtelivat suuresti, mistä johtuen on mahdotonta määrittää vain yhtä oikeaa tapaa.

Vanhat rakennukset perustettiin tyypillisesti suoraan maalle matalien nurkkakivien varaan. Koska pelättiin kylmän tunkeutumista asuinhuoneeseen, nurkkakivet eivät olleet juurikaan maasta koholla. Alimman seinähirren ja maanpinnan väliin jäi vain kapea rako. Kun talo oli muutoin valmis, täytettiin rako pienillä kivillä ja tiivistettiin sammalella, tai jos rako oli isompi, voitiin siihen asettaa irtonainen 'multahirsi'. Jotta talo saatiin pysymään talvellakin lämpimänä, luotiin seinän sisäpuolelle, joskus lisäksi ulkopuolellekin, multapenkit. Perinteinen multapenkkirakenne koostuu erillisestä sisäpuolisesta hirsikehikosta, ns. multahirsistä, jotka on salvottu toisiinsa koirankaulasalvoksellä. Multahirsia ei yleensä veistetty. Hirsia oli yleensä kaksi tai kolme hirsikertaa, kehikko rakennettiin kivijalan korkuseksi tai hieman korkeammaksi. Hirret sijoitettiin niin etäälle ulkoseinästä kuin multapenkin leveydeksi haluttiin, yleensä n. 60 cm - 100 cm. Kehikko asetettiin laakeiden nurkkakivien varaan. Hirsien sijasta voitiin myös rakentaa kivikehä tukemaan multapenkiä, jolloin hirsien lahomisesta ei tarvinnut huolehtia.

Tuvan uuni muurattiin ennen lattian tekemistä, jotta lattianparret saatiin paremmin sovitettua paikoilleen. Lattianiskat tehtiin männystä seinästä seinään ulottuviksi, mutta kuitenkin irralliseksi rakenteeksi itse rakennusrungosta. Näin niskojen vaihtaminen oli myös helppoa. Lattianiskat salvottiin multahirsiihin ja ne olivat yleensä pääläpään tasaiseksi veistetyt. Pie-nissä tuvissa lattiaa kannatteli multahirsien lisäksi yksi niskapuu, ja normaalikokoisessa tuvassa niskoja oli noin 3-5 kappaletta. Niskojen päät, kuten myös alimmat seinähirret, eristettiin multapenkistä tuohella lahovaurioiden ehkäisemiseksi. Tuohen ja ulkoseinän välissä voitiin käyttää lisäksi sammalta lisätii-visteenä.

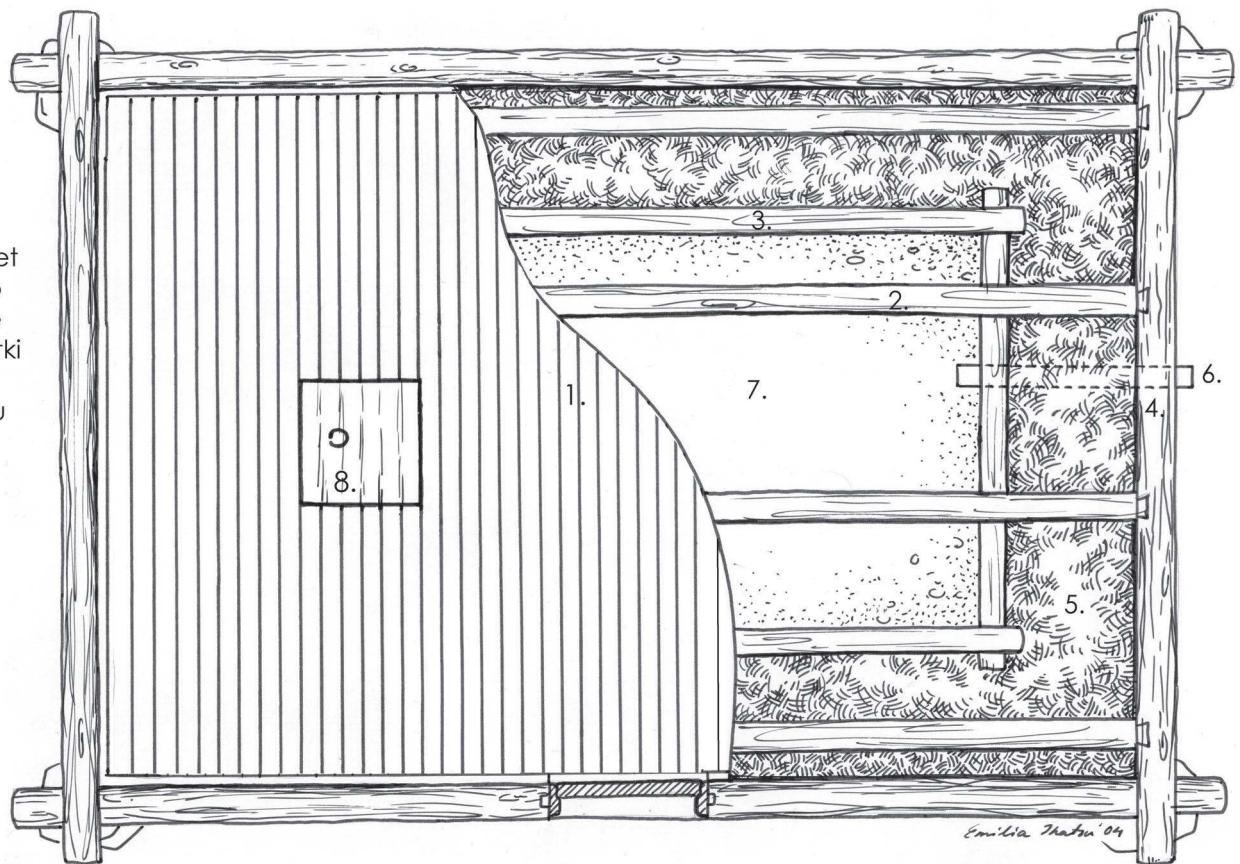
Kuva: Lattian alapuolisella kellarilla varustettu multapenkirkenne. Uudemmissa tuvissa lattian alustaa alettiin käyttää ruuan säilytykseen ja saattoivat siellä ihmisetkin toisinaan oleskella. Tosin jos olosuhteet sattuivat olemaan kovin kosteat ja kellarin tihkui jatkuvasti vettä, ei sitä pidetty kovin hyvänä säilytystilana. Lankulattia tehtiin paksuisista lankuista, jotka kiinnitettiin toisiinsa.

1. laatalattia
2. lattianiskat
3. multiaishirret
4. hirsikehikko
5. multatäyte
6. tuuletusputki
7. kuoppa
8. lattialuukku

Multipenkkilattia voitiin myös rakentaa siten, että lattian alle tehtiin säilytystila. Multahirsien sisälle jänyt tyhjä alustila, sillanalus, toimi kellarina ja siellä voitiin säilyttää esimerkiksi perunoita tai nauriita. Lämpötila pysyi lattian alla talvellaakin samana kuin huonetilassa ja tästä syystä perustukset pysivät hyvin sulina ja kosteus poissa alustasta. Myös jatkuvasti lämmittelyn uunin perusta lämmitti alustilaa. Tuvan lattiassa oli luukku, josta kellarin päästiin. Tällaisessa rakenteessa multipenkkirakenteen läpi tehtiin tuuletusputket vähintään kahdelle sivulle. Ne olivat puisia, neliskulmaisia lautotorvia, jotka pidettiin talvella suljettuina ja avattiin kesäksi. Tuuletusputket asetettiin sisältä ulospäin viettäviksi, jotta vesi ei päässyt valumaan lattian alle.

Niskahirret saattoivat olla salvettuna multahirsien lisäksi seiniin, muuten itse multipenkin rakenne oli samanlainen kuin edellä kuvattussa tyypissäkin. Niskat vaatiin vaakasuoraan jotta lattiasta saatiin tasainen. Varsinainen lattia tehtiin pitkistä, seinästä seinään ulottuvista lankuista. Lattia tehtiin yleensä sivuseinien suuntaiseksi eli ovelta peräseinää kohti. Seinän vierille laitettiin kolmekulmaiset lattialistat, jotka auttoivat pitämään lankkuja paikoillaan sekä olivat myös koristuksena. Listat laitettiin ainakin lankkujen pähin, mutta joskus myös sivuseinillekin.

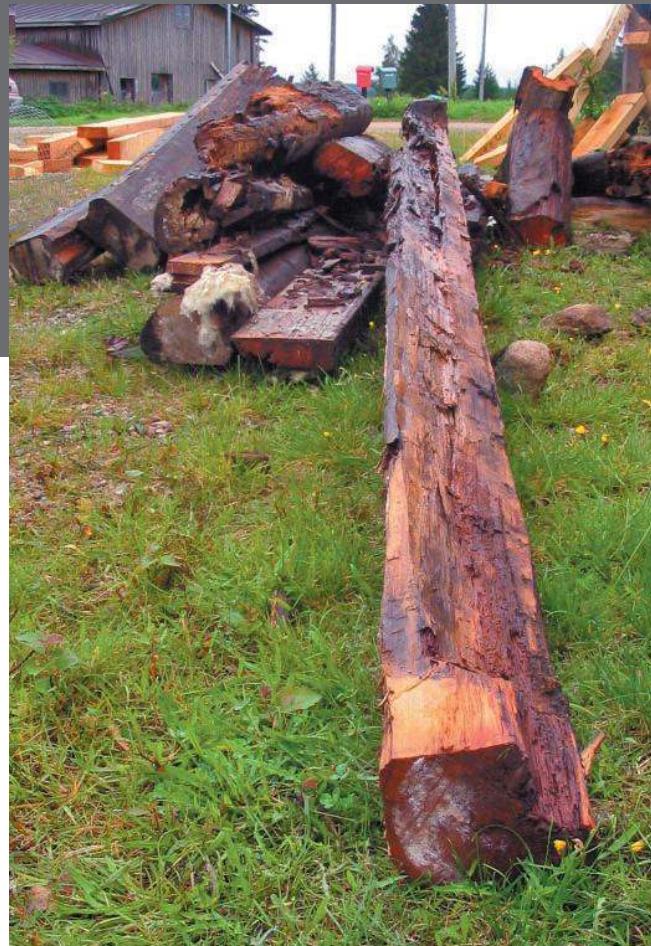
Kuva: Vanhat lattian multapenkin tukihirret ovat lahonneet jo pahoin. Ollessaan kosketuksissa maa-aineksen kanssa puun kestoikä on rajallinen. Tämä on kuitenkin vanhastaan hyväksytty luonnollisena osana rakennuksen toimintaa ja lahot puosat on vaihdettu tarvittaessa uusiin.

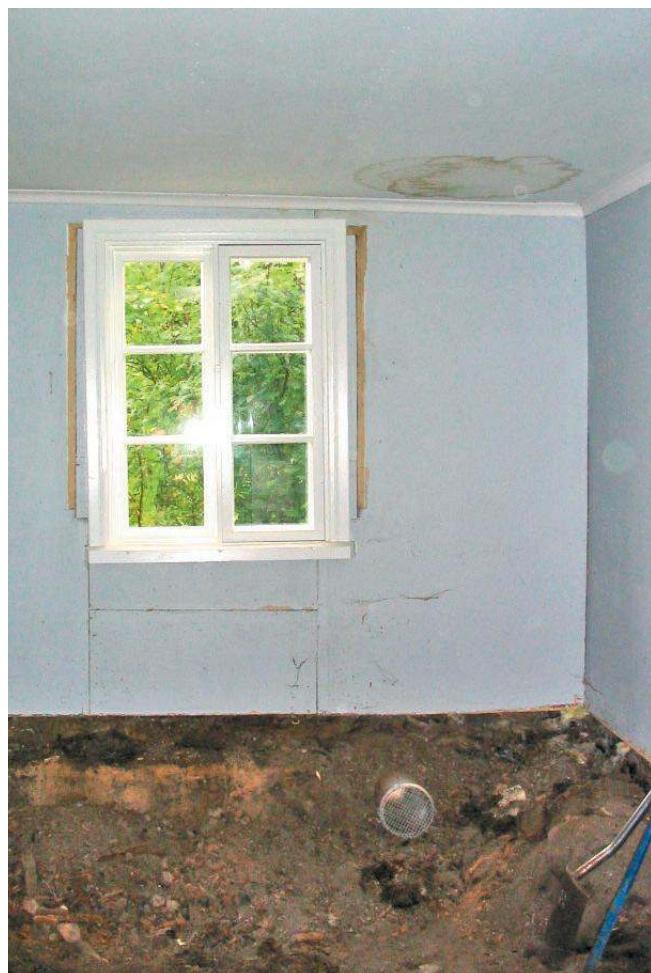
Kuva alla: Esimerkkikohteessa ilmeni rakenteita purettaessa kosteusvaarioita ainoastaan keittiön tiskipöydän kohdalla. Tässä vanhapiuinentuuletusputki on korvattu hieman huonosti vanhan talon tyylisiin soveltuvalla metalliputkella. Pääasia on kuitenkin tuuletuksen toimiminen ulkoilmasta multapenkirkakenteen keskitalaan.

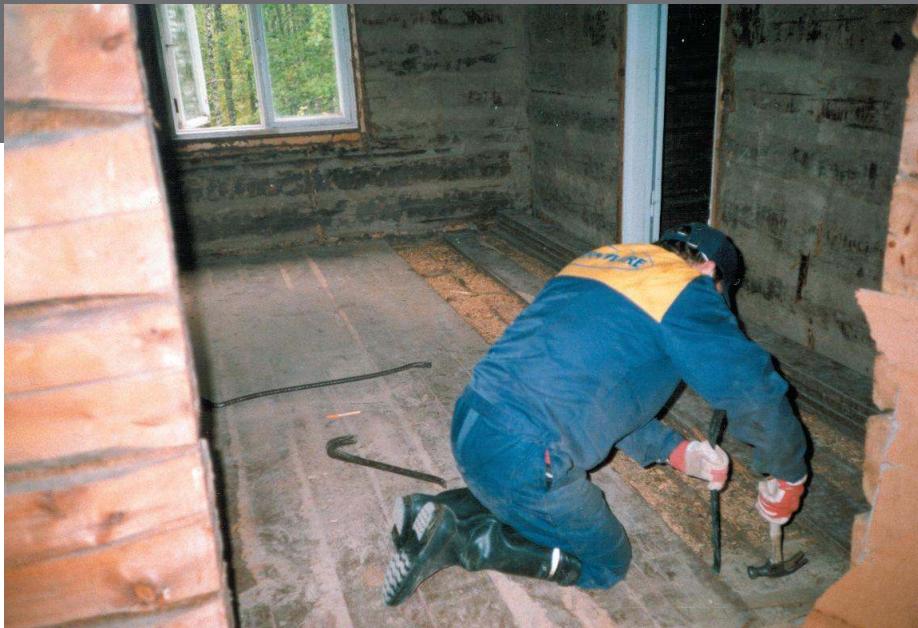
Kuva oikealla: Vanhat lattialankut voidaan irrottaa, numeroida ja asetella uudelleen paikoilleen multapenkin korjaamisen jälkeen. Toisiinsa vaarnattuja lankkuja on tosin vaikea irrottaa toisistaan särkemättä vaarnoja tai lankujen reunoja.

Multapenkkin kanssa kosketuksissa olleet, lahonnet seinähirret voidaan korjata paikkaamalla lahokohdat tai vaihtaa kengittämällä uusiin. Samoin voidaan vaihtaa lahot lattian kannatuspalkit eli niskat, multapenkkiä rajaavat hirret sekä mahdollisesti lattialankut. Lattian purkamisessa on otettava huomioon, että mikäli puolipyöreät lattiahaljakset on lovettu niskoihin ja sovitettu myös toisiinsa, on lattia koottava myös samassa järjestyksessä.

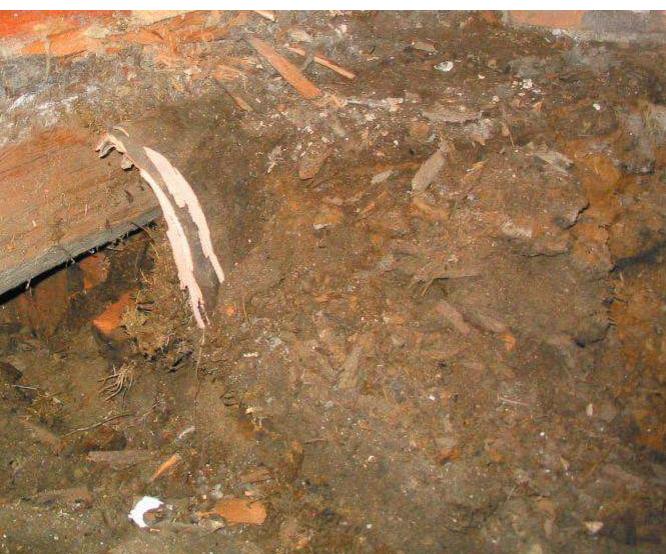
Kuva alla: Vanhat, hirttä suojaamaan asetetut tuohet näkyvät kuvassa. Ne ovat edelleen hyvässäkunnossa. Tuohen kestävyys on rakennusmateriaalina omaa luokkaansa: Se voi kestää vaurioitumatta jopa sata vuotta, kuten kuvassa olevassa rakennuksessa, josta purettiin vanha multapenkirkenne.

Samalla voidaan tarkastaa kosteuseristeiden eli tuohien kunto mullan ja puurakenteen väliissä. Mikäli tuohet eivät ole vaurioituneet, mikään ei estä käytämästä niitä uudelleen korjauksen yhteydessä.

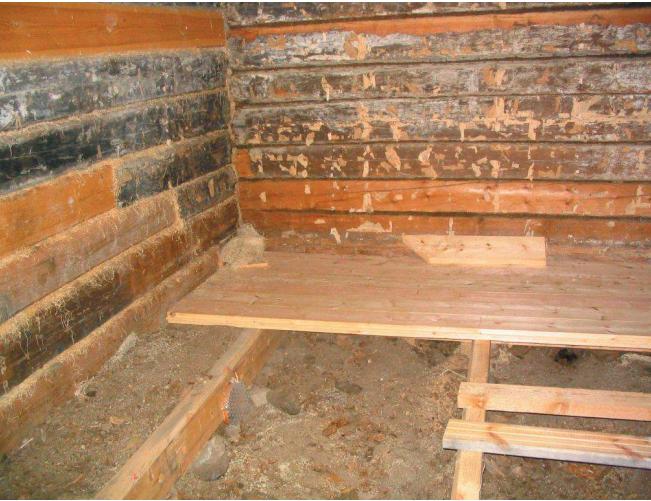
Kuvat: Multapenkin uusiminen vanhaan rakennukseen. Multahirsien sijaan on käytetty lankkukehikkoa tukemaan multapenkiä. Etualalla näkyy myös uusi tuuletusputki. Esimerkkikohde sijaitsee Pudasjärvellä, Liikasenniemellä. Päärakennuksen vanhimmat osat ovat peräisin 1700-luvulta. Rakennuksen nykyinen omistaja on halunnut toteuttaa korjaustyöt perinteisellä tavalla. Rakennus on tällä hetkellä lomakäytössä.

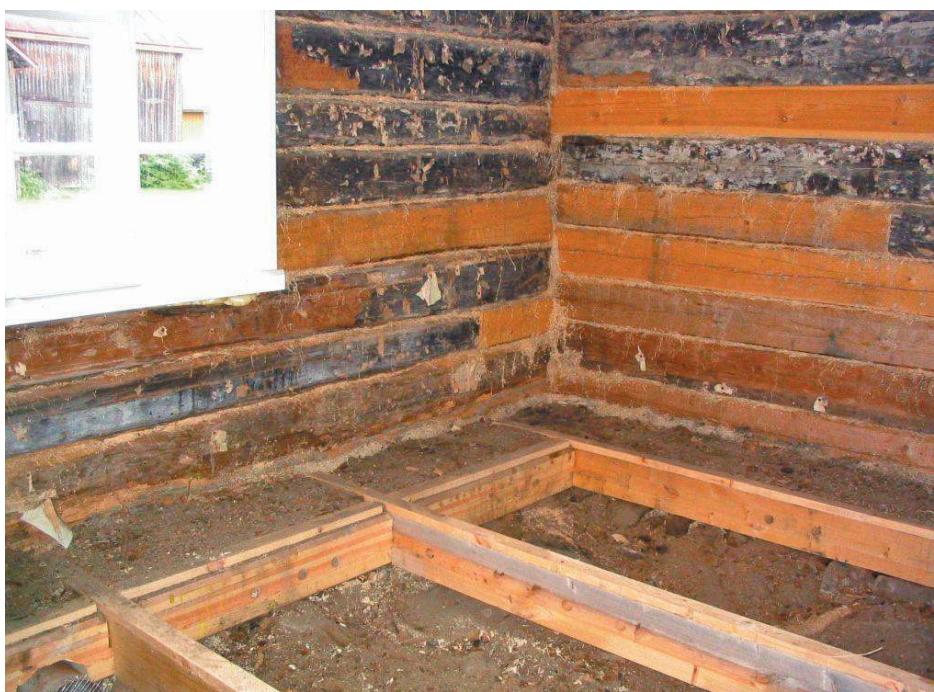
Puurakenteiden kuntoa kannattaa tarkkailla, ja muistaa myös että hirsi kestää oikeissa olosuhteissa vuosikymmeniä. Vääärät korjaustavat ovat tuhoisia myös multapenkkirakenteelle, erityisesti muovimaton lisääminen lattian päälle aiheuttaa homevaurion synnyn lyhyessä ajassa. Tuuletusputkien toimivuudesta huolehtiminen on ensisijaisen tärkeää. Mikäli nämä puuttuvat, kannattaa ne korjausen yhteydessä lisätä. Putket rakennetaan ulospäin viettäviksi ja niiden suu voidaan peittää hyönteisverkolla.

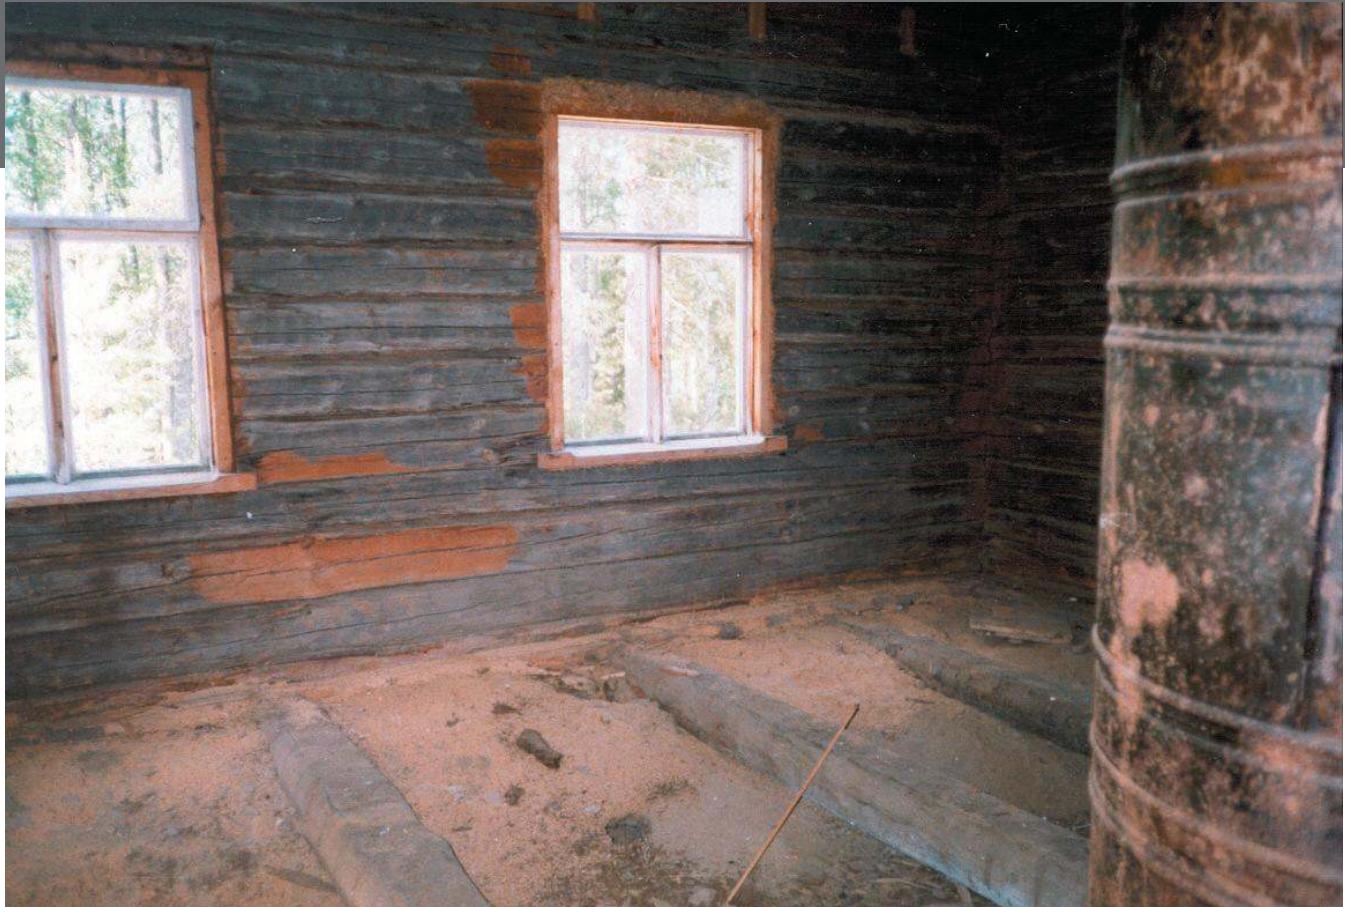
Multapenkki on edelleenkin toimiva perustamistapa. Se vaatii kuitenkin jatkuvaa seurantaa ja huoltoa, ja se sopiikin parhaiten jatkuvassa käytössä olevaan rakennukseen. Multapenkkin vaurioita kunnostettaessa on oleellista poistaa lahon aiheuttaja eli liiallisten kosteuden pääsy alustaan. Pelkän vaurioituneiden osien vaihtaminen uusiin ei hyödytä, jos tuho pääsee jatkumaan. Liiallista maakosteutta voi torjua muotoilemalla maapinta rakennuksesta pois-päin viettäväksi ulkopuolelta. Myös katolta tulevat vedet on ohjattava pois rakennuksen seinustalta, jotta ne eivät jää kostuttamaan maaperää perustusten läheltä. Maata voi muotoilla myös alustatilassa niin, että maa viettää selkeästi kuopan keskustaa kohti. Multapenkkin liian kostean ja humuspitoisen mullan voi myös vaihtaa, kunhan maa on tarpeeksi tiivis-tä. Sora ei siis käy!
