Korjauskustannuksia

Tässä korjausohjeistossa käsitellään esimerkkikohteiden avulla korjausrakentamiseen liittyviä kustannuksia, jotka on tarkoitettu esimerkinomaisesti vertailupohjaksi auttamaan omatoimista rakentajaa korjaustyön suunnittelussa ja toteutuksessa.

Julkaisija

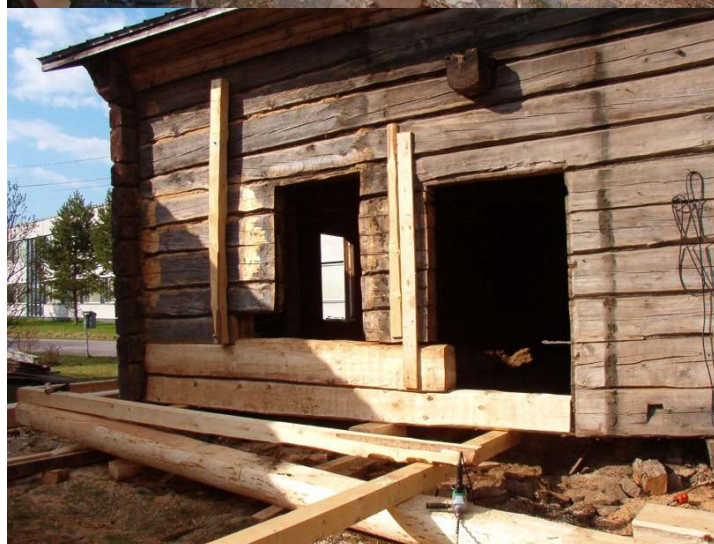
7.Aitta kunnostuksen jälkeen. Rakennuksen vanha ilme on säilynyt korjaamalla perinteisin menetelmin vain ne kohdat, jotka uhkaavat sen säilymistä.

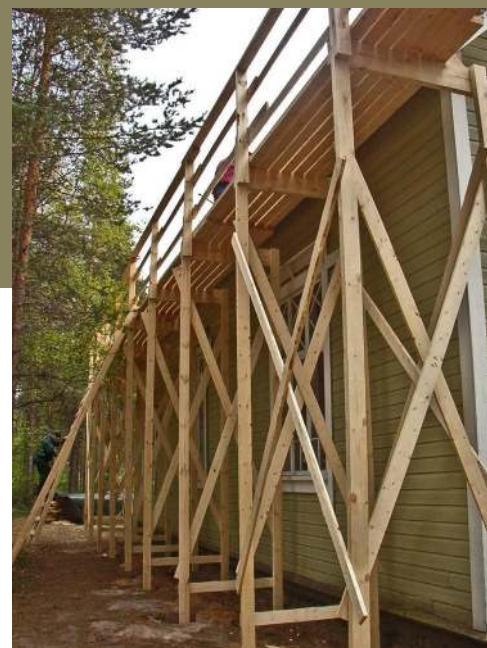
Rakennuksen vesikatteen korjaus tehtiin kesällä 2003. Alkuperäisenä katteena on päre, jonka päälle on myöhemmin laitettu kolmiorimahuopakatto, joka oli mennyt huonoon kuntoon. Vanha pärekatto säilytettiin arvokkaana kerrostumana toisaalta se toimi aluskatteena työn aikana. Vanha huopa jätettiin myös paikoilleen vähentäen purkamisesta aiheutuvaa työtä. Kolmiorimat poistettiin, jotta uuden kатteen asennus olisi yksinkertaisempaa.

1. Rukoushuone ennen vesikaton korjausta. Huonokuntoinen kate vaatii kunnostusta ettei mahdollinen vuoto aiheuta vauriota alapuolisissa rakenteissa.

Vanhan huopakatteen päälle tuli laudoista ristiinkoolaus, aluskatteeksi levytys ja katteeksi kolmiorimoilla kiinnitetty bitumihuopa. Korjauksessa on huomioitu rakennuksen yksinkertainen ulkoasu, joka korostaa yksityiskohtia ja vaatii niiden huolellista kunnostusta esimerkiksi räystään muotoilussa.
