# Luonnonkiviset rakenteet - Kivinavetat

*Tässä korjauskortissa käsitellään kivrakenteisten karjasuojien yleisiä korjausperiaatteita niin materiaalien kuin rakenteidenkin kannalta. Lisäksi esitellään yleisimmät vaurioiden aiheuttajat sekä vauriotyypit esimerkein. Korjausohjeiden noudattamisessa on sovellettava tapauskohtaista harkintaa. Korjauskortti on laadittu yhteistyössä Museoviraston kanssa liittyen laajempaan kivisten rakenteiden korjausohjeistoon.*

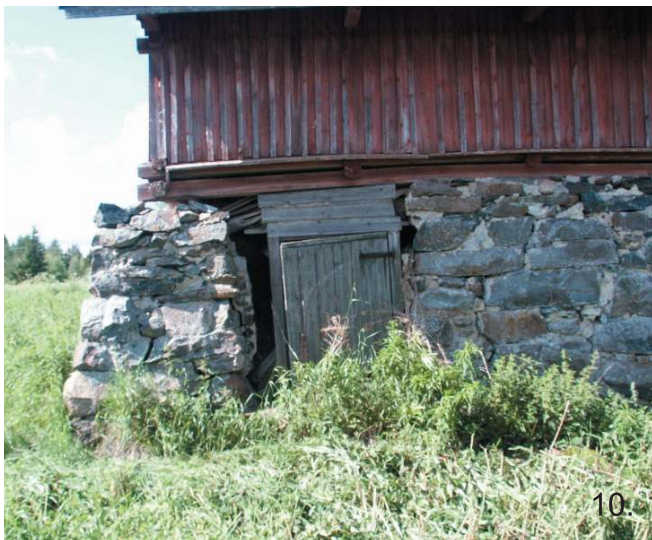
*Kivimuurin vauriot ovat todennäköisimmin aiheutuneet joko routimisesta tai savimaan painumisesta. Perustusolosuhteita voidaan tutkia tarkemmin maanäytteiden avulla: silttinen perustusmaa routii helposti, kun vastaavasti savimaa yleisemmin painuu. Tässä tapauksessa navetta on kuitenkin rakennettu paikalle, johon kerääntyy helposti*

kosteutta ulkopuolelta, joten veden pääsy muurin vierustalle on estettävä. Mikäli vauriot ovat aiheutuneet pääasiassa maan painumisesta, on ongelmaa hankalampi poistaa. Painumisen suuruutta voidaan arvioida vaaittamalla kivimuuri esim. vesiletkun avulla. Routimisen ehkäisy taas voi olla mahdollista maan muotoilun tai salaojituksen avulla, mutta routasuojauksesta eristyslevyillä tuskin on suurtakaan hyötyä mikäli perustus on hyvin matala. Tehokkain tapa voisi olla tässä tapauksessa puolilämmin käyttö.

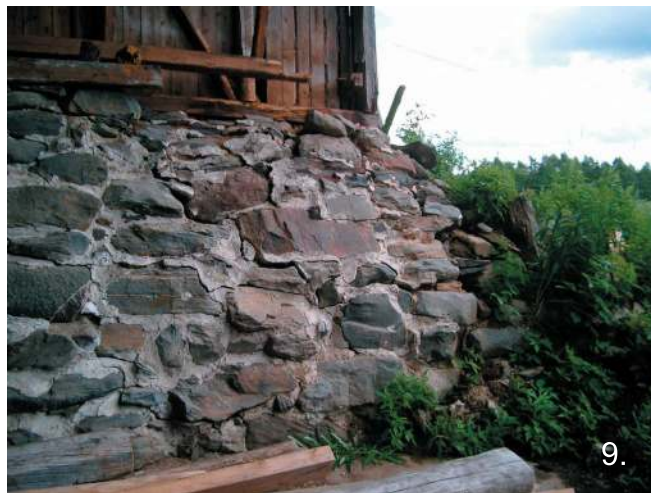
## Itänurkka

9. Nurkka on pullistunut ulospäin, siinä on ulkopuolella sekä vaaka- että pystyhalkeamia. Maa on seinän vierustalla kuivaa johtuen maaperän laadusta, alarinteestä sekä lautarakenteisesta katoksesta. (Joka on tarkoitus purkaa myöhemmin). Yläosan lautaseinä kaipaa korjausta. Sisäpuolen muuri on tältä kohdista kaatunut voimakkaasti ulospäin, ja muuri on pullistunut sisään päin melko laajasti. Laastisaumat ovat irronneet, ja myöhemmät sementtilisäykset ovat erottuvia.
