JÄLLEENRAKENNUSKAUDEN TALOT

laudoitustyypit / julkisivuverhoukset / värivaihtoehdot / vesikatevaihtoehdot

Tässä pääasiassa omatoimisille rakentajille suunnatussa korjausohjeistossa käsitellään esimerkein jälleenrakennuskauden asuinrakennusten korjauksiin liittyviä yleisimpiä ongelmakohtia sekä huomioon otettavia seikkoja. Ohjeita tulee soveltaa tapauskohtaisesti, ja kaikkiin muutostöihin ryhdyttäessä on syytä selvittää tarkat asemaakaavamääräykset ja ohjeet ensin rakennusvalvonnasta.

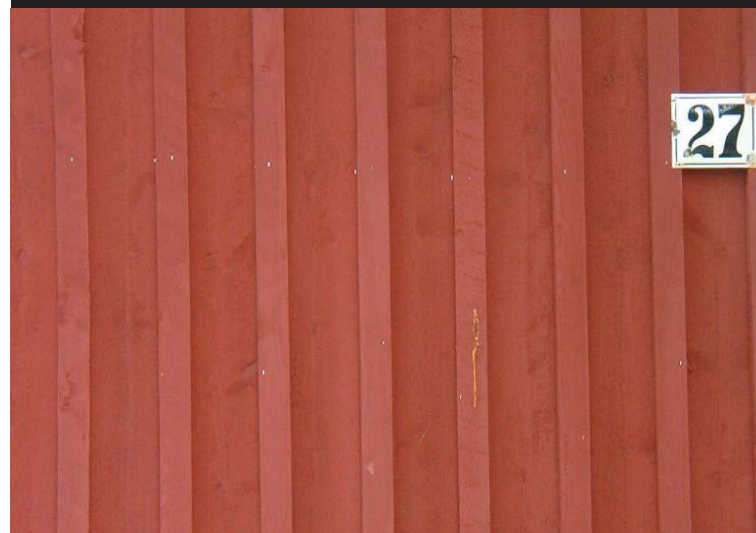
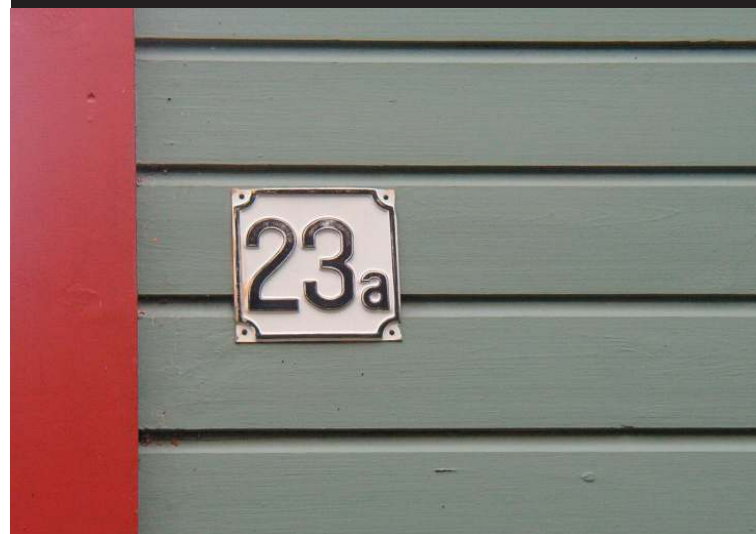
- **Joskus julkisivulaudoituksen uusiminen on tarpeen. Kuvassa ylinnä uusi, käsittelemätön pystyrimalaudoitus.**

- **Peiterimoitettu pystyrimalaudoitus oli yleinen laudoitustyyppi jälleerakennuskauden alkuvaiheessa, kuuluen etenkin punamullattuihin ns. Ruotsin lahjataloihin. Tällaiseen julkisivuun voidaan käyttää seinäverhous- sekä ikkunoiden vuorilautamateriaalina karkasahattua lautaa.**

- **Tyyppillinen avoponttilaudoitus on höylättyä vaakapaneelia ja perinteisesti peittomaalattu. Kuultomaalaus ei kuulu jälleerakennuskauden rakennusten maalaustyyliin. Avoponttilaudoitusta esiintyy kapeammalla ja leveämmällä lautatyypillä. Tällainen laudoitus on tyyppillisesti öljymaalilla maalattu.**

- **Julkisivukorjauksissa tulisi mahdollisuuksien mukaan pitäytyä alkuperäisen tyyppisessä laudoituksessa ja detaljoinnissa. Kuvassa näkyvissä alkuperäinen talonumerointi.**

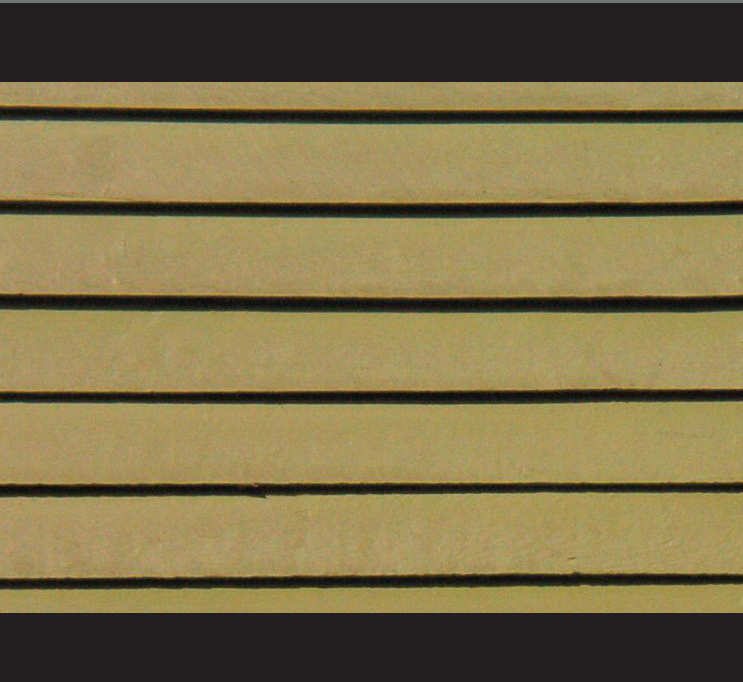
- *Tyypillinen jälleenrakennuskauden rakennuksissa käytetty lautaprofiili, vinovuorilaudoitus on myös kestänyt aikaa erinomaisesti. Laudan pinnan työstötapa on ollut usein hienosahattua, kuten myös rakennusten kapeissa ikkunalistoissa. Verhous on tyypillinen Lapin Rakennus Oy:n sekä Metsäko-to- talotyypeille, ja on alkuperäisessä asussaan hyvin kaunis.*

- *Alemmassa kuvassa taas on näkyvillä selkeäpyörosahanjälki, eikä verhouksen yleisilme ole muutoinkaan huoliteltu.*

- *Julkisivuverhouksen kestävyys kannalta suositeltavin laudan pinnan työstötyyppi on höylälauta tai hienosahattu lauta. Myös verhouslaudan paksuudella on merkitystä julkisivun pitkäaikaiskestävyyteen, suositeltavinta olisi käyttää vähintään 25-28mm paksuista lautaa. Naulaukset on tehtävä riittävän kauas laudan päistä; noin 70-100mm etäisyydelle.*

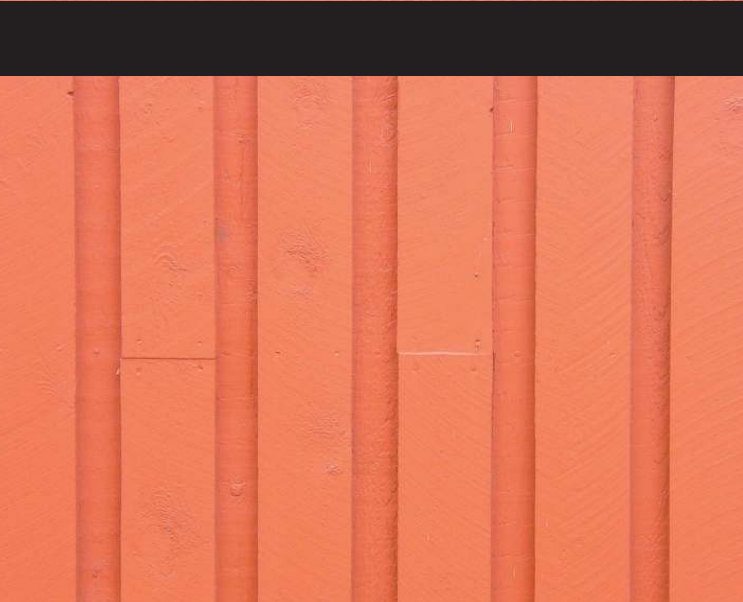
- *Karkeasahattuun lautaan maalin tarttuvuus on erinomainen, mutta poistettavuus vastaavasti hankalaa. Lautatyyppiä on yleisesti käytetty liete-maalien kuten punamullan yhteydessä (yleensä piharakennukset), mutta on otettava huomioon että karkea sahalauta likaantuu nopeasti varsinkin jos ulkomaali on sävyltään vaaleata. Perinteinen lomalaudoitus on osoittautunut pystyverhouksissa kestäväksi laudoitustyyppiksi. Myös vuorilaudoituk-sia korjattaessa on uuden puutavaran pintakäsittelyyn syytä kiinnittää huomiota, koska nykyään hienosahattukin lauta voi olla niin karkeata, että se erottuu rumasti vanhasta laudoituksesta.*

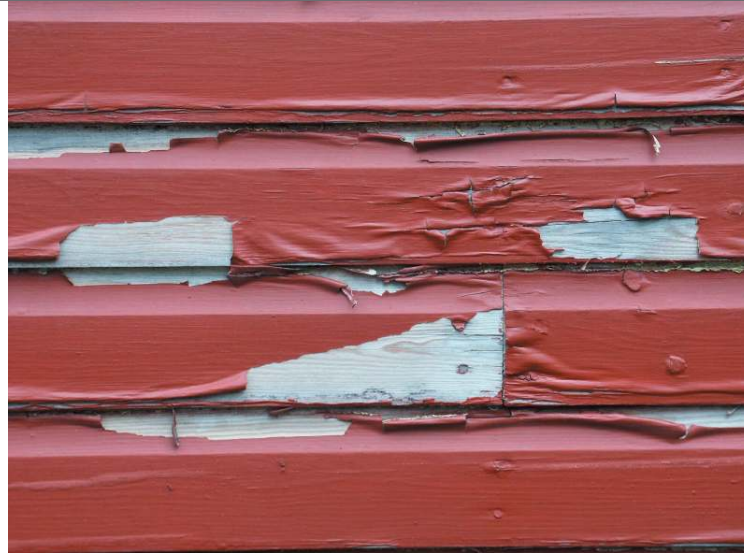
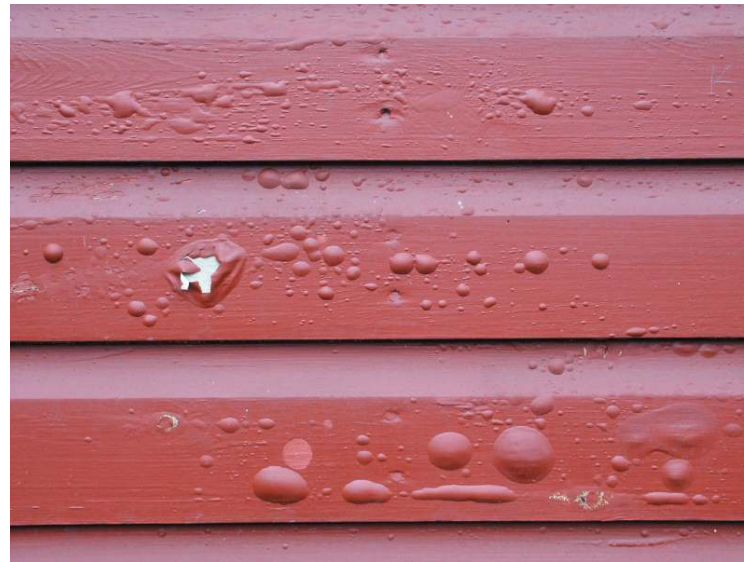
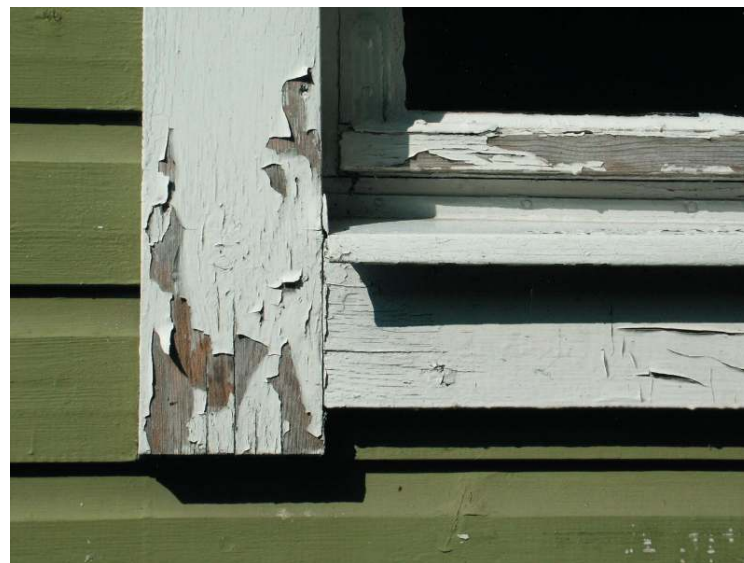
Kuvat: Kuvissa on nähtävissä, millaista jälkeä vääränlaiset julkisivumaalit voivat pahimmillaan saada aikaan. Muovimaalit irtoilevat levyinä, tai sisältä päin tuleva kosteus tai kaasut aiheuttavat kuplia maalin pintaan.

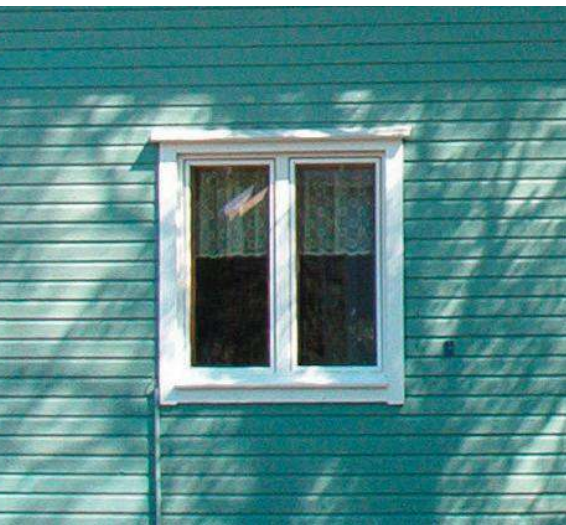
Ikkunanpuitteisiin ei ole suositeltavaa valita vuorilautojen ja julkisivuväriin lisäksi kolmatta väriä, vaan maalata kaikki ikkunan puuosat yksiväriseksi kuten kuvassa. Vuorilaudoitus on yleensä julkisivun sävyä vaaleampi, ja ikkunanpuitteet samaa väriä.

Ikkunat on jätetty julkisivukorjauksen yhteydessä ilman vuorilautoja.

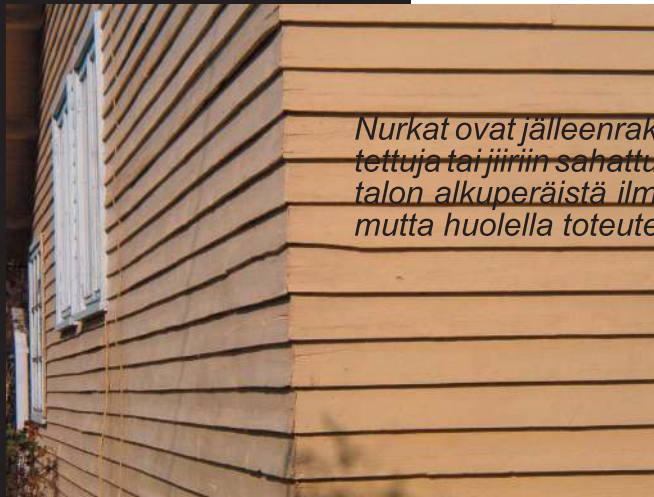
Nurkat ovat jälleenrakennuskauden taloissa joko laudoitettuja tai jiiriin sahattuja. Detaljoinnissa tulee kunnioittaa talon alkuperäistä ilmettä, joka perustuu minimalistisiin mutta huolella toteutettuihin yksityiskohtiin.

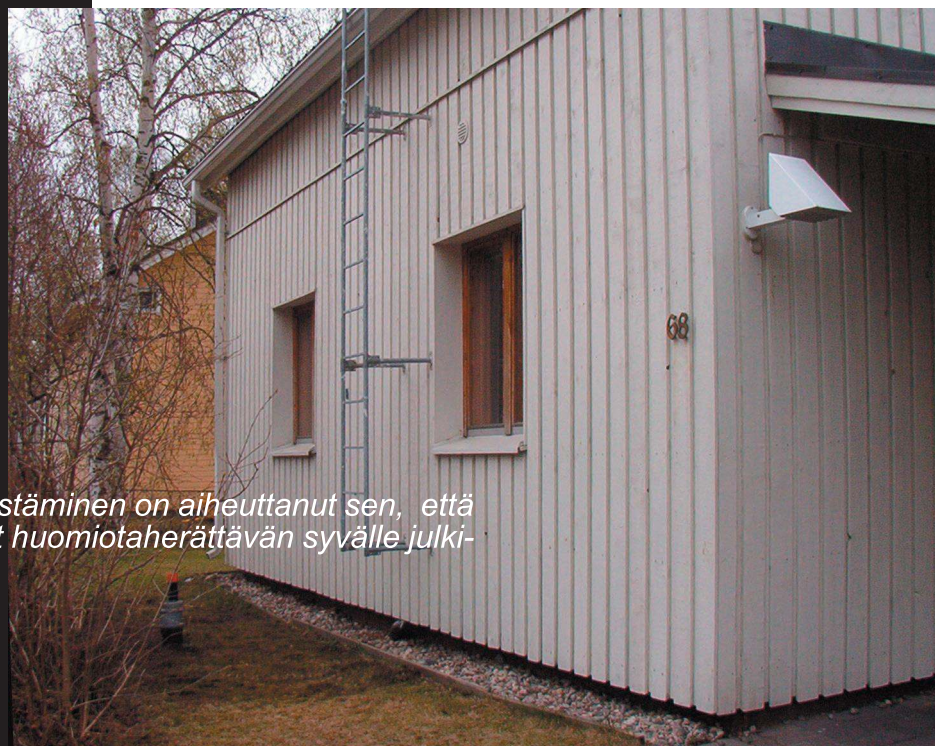
Ulkopuolinen lisäeristäminen on aiheuttanut sen, että ikkunat ovat jääneet huomiotaherättävän syväälle julkisivupintaan.

Ulkopuolinen lisäeristäminen on usein ongelmana jälleenrakennuskauden taloissa. Tällaisessa korjauksessa rakennuksen ulkonäkö kärsii kohtuuttomasti, vaikka lämpötaloudellista lisäarvoa saavutettaisiinkin. Ikkunat jäävät syväälle julkisivuun ja vanhat vuorilaudat hävitetään. Ongelmia syntyy myös räystäiden kohdalla. Eristäminen olisi mieluummin tehtävä sisäpuolelta huokoisella puukuitulevyllä. Painovoimaisesti toimivan ilmanvaihdon vuoksi jälleenrakennuskauden taloissa mahdollisesti havaittava vedon tunne saa ihmiset monestikin päättämään lisäeristämiseen, vaikka asiaa voitaisiin korjata täsmällisemminkin eli liitoskohtien tiiviyttä parantamalla.

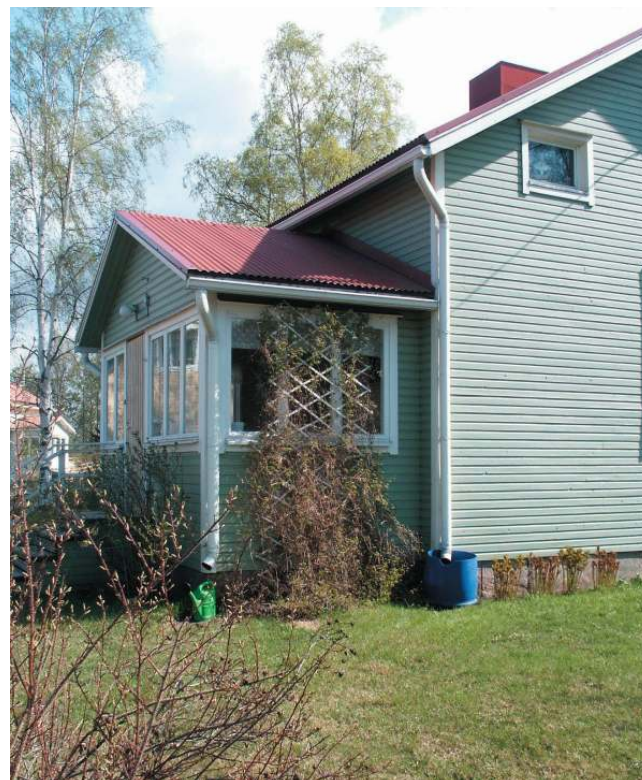
Kattoväriyksessä tulisi välttää kirkkaita sävyjä sekä maalaamattonta peltiä. Tummat ja punaiset (tiilen) sävyt soveltuvat yleensä parhaiten. Suositeltavaa ei ole myöskään käyttää samaa väriä sekä katossa että julkisivussa. Tyypillinen jälleenrakennuskauden räystäös on yksinkertainen, ilman korostuksia. Tämä tulisi ottaa huomioon jos kattotöiden yhteydessä joudutaan uusimaan räystäslaudoitukset. Viereisen sivun esimerkeissä on nähtävissä eri peltikatemateriaalivaihtoehtoja: profiilikattopelti, aaltopelti sekä sileä konesaumattu pelti. Huopakatto on tyypillinen kattomateriaali ja sopii rakennusten ilmeeseen.

Alla: Kuvan talossa on käytetty kattomateriaalina aaltopeltiä. Uusien, korvaavien materiaalien käytössä on ongelmana monesti huoltokelvottomuus verrattuna vaikkapa aitoon tiilikattoon, jossa yhden rikkoontuneen tiilen vaihto ei aiheuta koko katon uusimista.

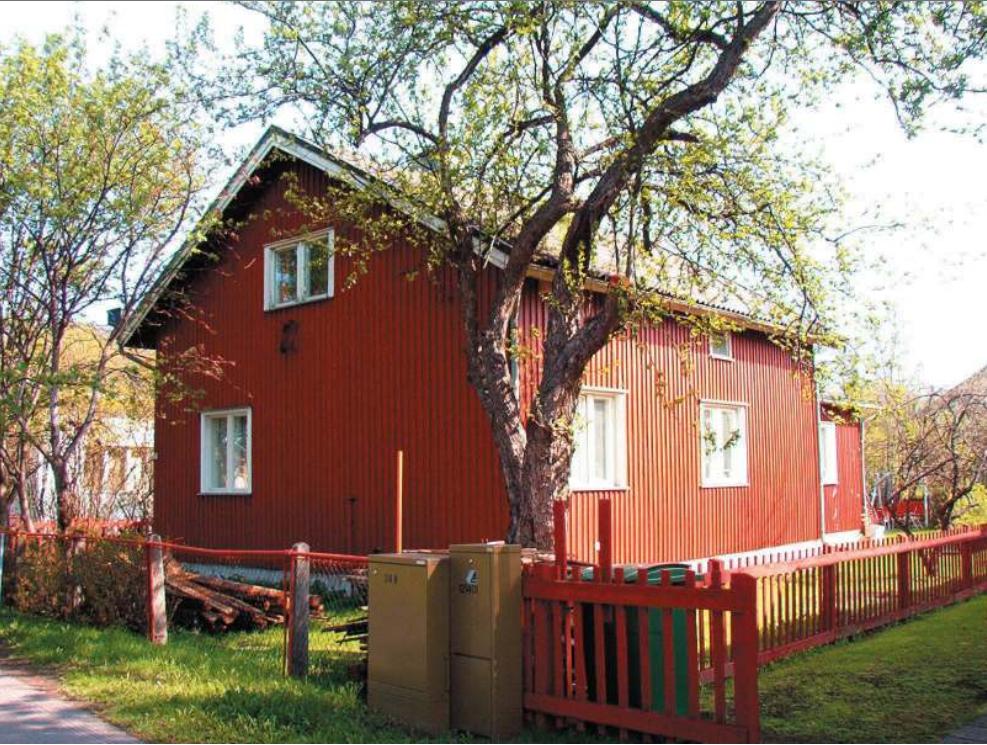
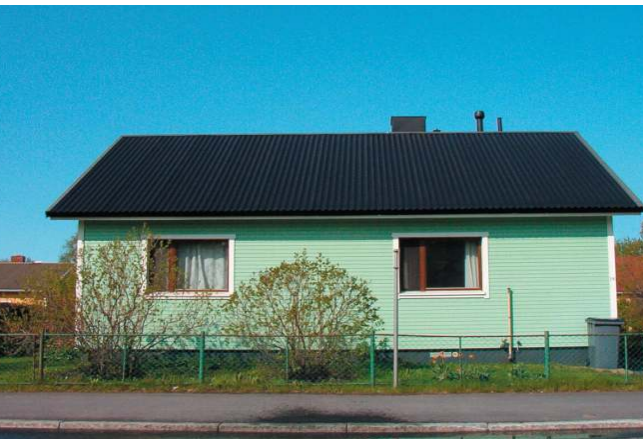
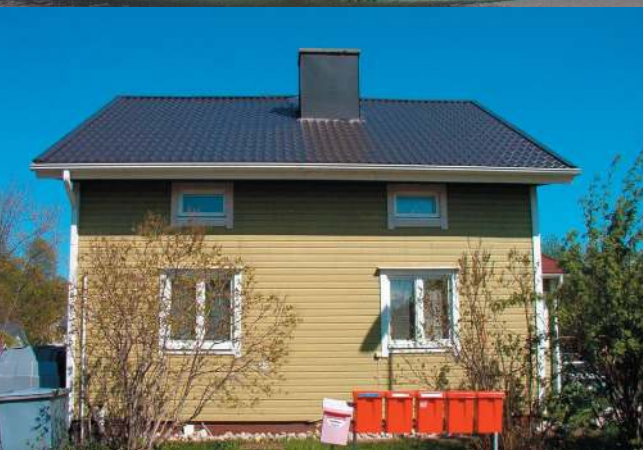
Kuva: Esimerkin kaltaisia talotyyppejä ovat mm. sosiaaliministeriön suurempi 1/2 kerroksinen talotyyppi.

Kuva alla: Lapin Rakennus Oy:n suurempi talotyyppi.

Alinna: Esimerkin kaltaisia talotyyppejä ovat mm. 1/2 kerroksinen 50-luvun talotyyppi.

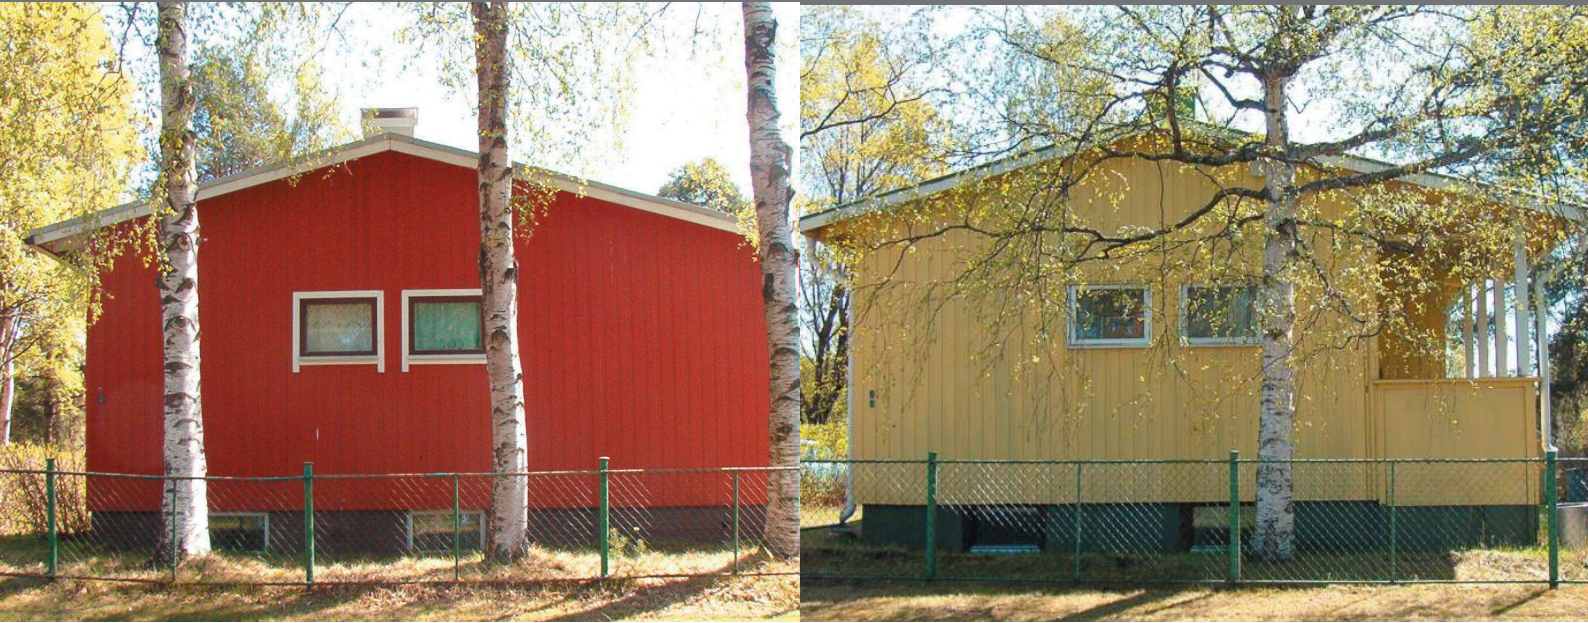
Ylhäällä kuvissa ns. Ruotsin lahjatalo, tyyppi 1.

Alunperin ullakoton ja loivakattoinen, matala n. 53m² kokoinen talotyyppi, jonka julkisivuna on peiterimoitettu pystylaudoitus (maalattu alunperin ns. "Falunin punaisella" maalilla). Kattolistat, ikkunoiden vuorilaudat ja terassin pilarit on maalattu perinteisesti hieman taitetulla valkoisella öljymaalilla. Katemateriaalina on käytetty melko loivalla katolla lappeen suuntaisesti aseteltua huopaa. Kuvissa näkyy, kuinka avokuistin muuttaminen umpikuistiksi vaikuttaa rakennuksen ulkonäköön. Alhaalla kuvassa toinen matalaa ullakotonta tyyppiä edustava talomalli.

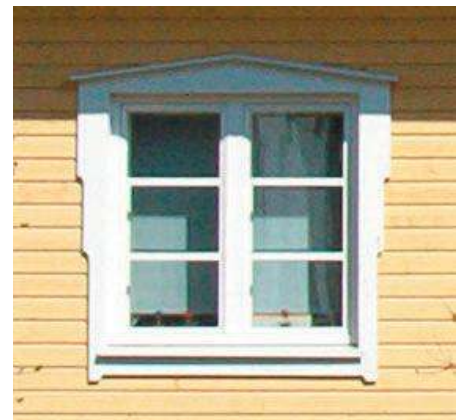
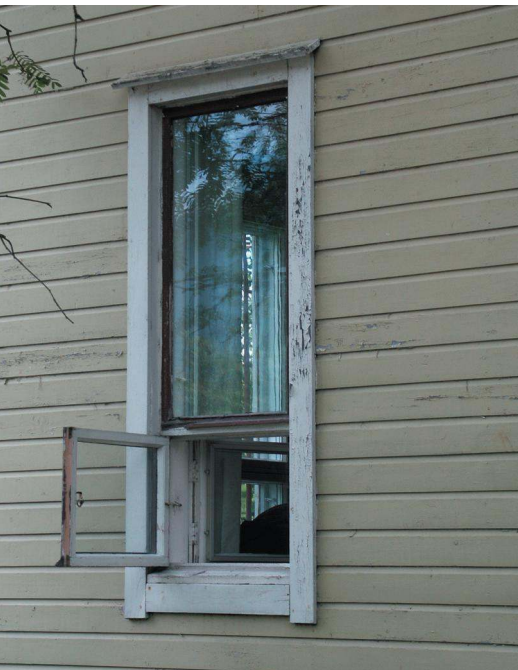
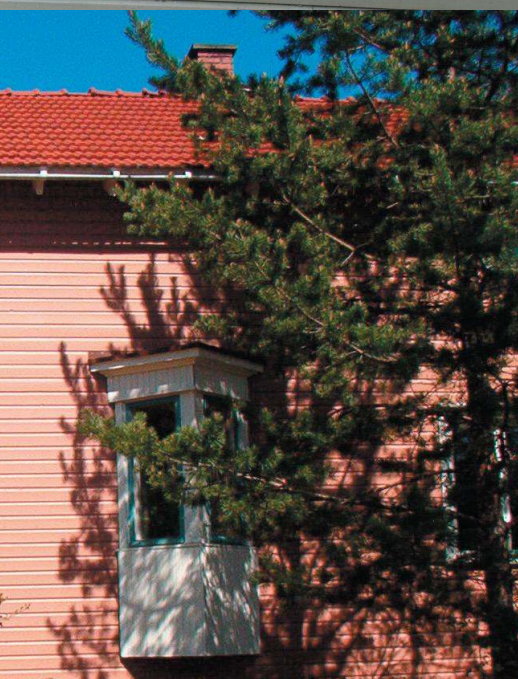
Vanha ikkunamalli tulisi säilyttää ja hyödyntää muutenkin vanhoja rakennusosia aina kun se on mahdollista. Toimivia rakennusosia ei kannata korjauttaa tai vaihtaa uusiin vain varmuuden vuoksi!

Erilaiset erkkerit sekä poikkeavat aukotukset julkisivuissa ovat myös jälleenrakennusajan talojen tyyliin sopimattomia.

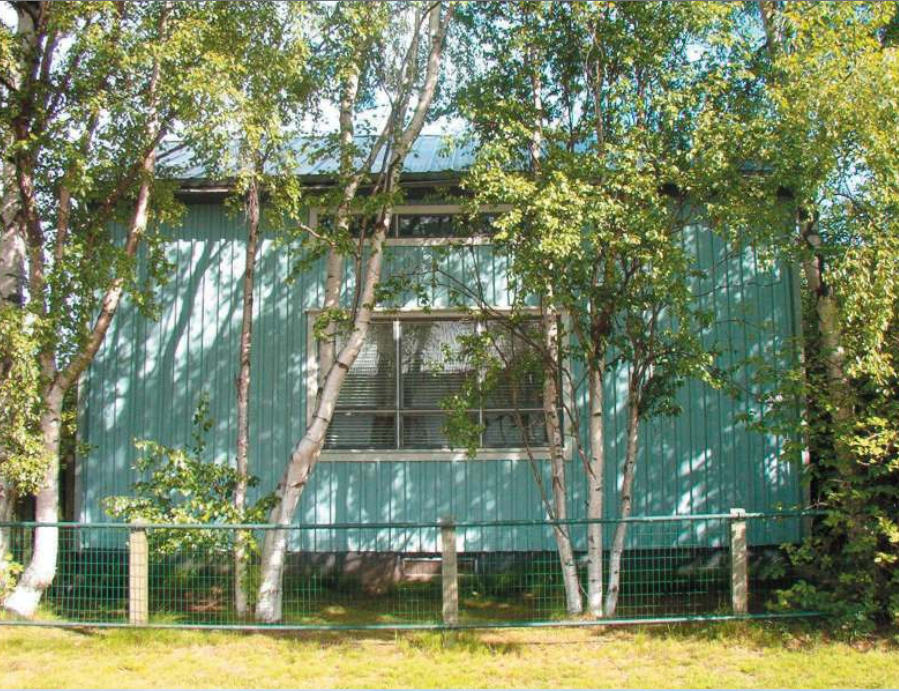
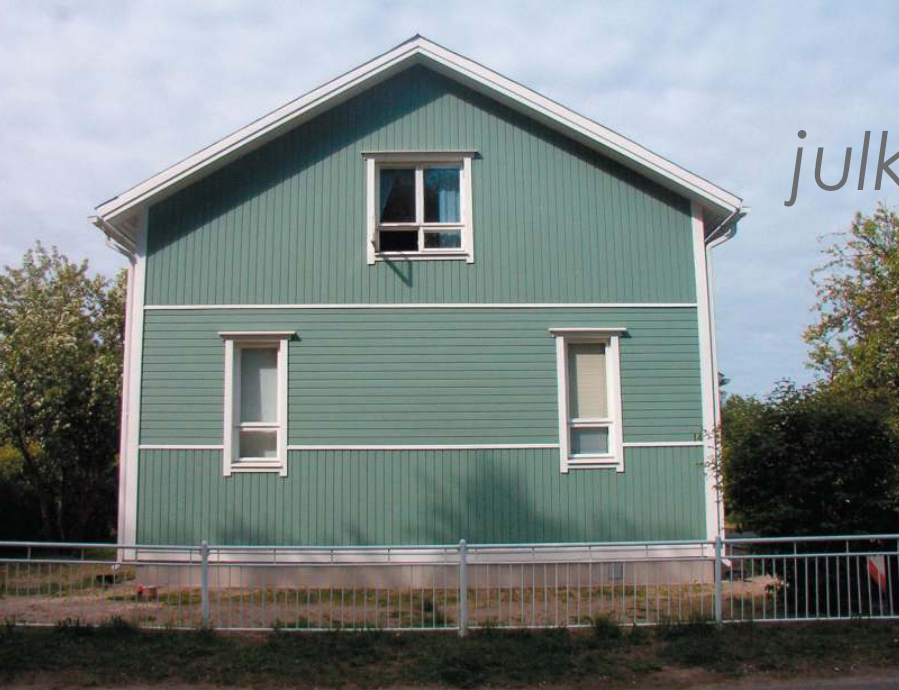
julkisivumuutokset

Kuvissa ylhäällä suurehko puolitoistakerroksinen ns. Oulun tyyppi. Yläkuvan talo on hyvin säilyttänyt alkuperäisen ilmeensä, alakuvassa taas julkisivulaudoituksen muuttaminen aikakautta vanhemman tyylliseksi sekä ikkunoiden uusiminen on aiheuttanut havaittavan muutoksen talon ulkonäköön.

Rakennusten "kuoruttaminen" erilaisin koristuksin peittää alleen alkuperäisen ilmeen. Julkisivupinnan jako erisuuntaisiin laudoituskenttiin kuuluu jälleenrakennuskautta varhaisempiin rakennustyyliin. Myöskään puuverhouksen muuttaminen toiseksi materiaaliksi ei ole suotavaa.
